ZÁKLADNÍ IDENTIFIKACE

ID	PHA-01010
Název/motiv mozaiky	Praha s požárem
Autor	návrh František Urban, realizace Luigi Solerti (Mnichov)
Datace	1901
Místo	bývala Městská pojišťovna, Staroměstské náměstí 932/6, Praha 1 - Staré Město
GPS souřadnice	50°5'17.036"N, 14°25'15.700"E
Rozměry mozaiky, umístění	výška 2 m, šířka 4 m (cca) Mozaika je instalována na průčelí domu.
Výška umístění mozaiky nad zemí	cca 20 m (nad 5. patrem)
Mozaika je směřována na (SS)	jihovýchod
Popis okolí, statika budovy	Mozaika se nachází v centru města. Budova nevykazuje výraznější praskliny či ztrátu materiálu.
Poznámky

HUMANITNÍ PRŮZKUM MOZAIKY

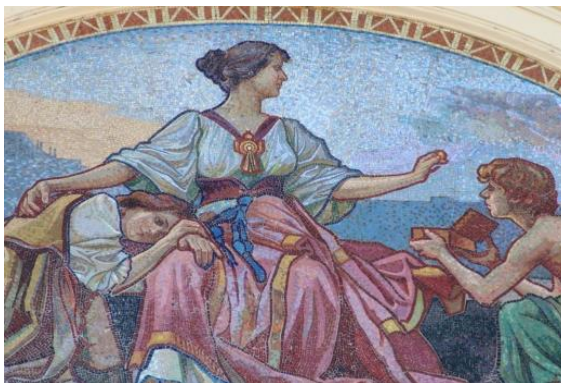
Mozaika je převážně vystavena působení okolního prostředí, částečně je chráněna plasticky vystupujícími architektonickými prvky.
Biologické poškození nebylo zaznamenáno.

- nebyly zaznamenány (mozaika opakovaně restaurována, naposledy v letech 1988 a 1998)

Mozaika je sestavena ze štípaných skleněných kostek o přibližné velikosti 1,5 cm x 1 cm. Použité sklo je zakalené. Ojedinele se vyskytují bubliny. Na povrchu kostek nejsou známky korozního poškození ani znečištění (platí pro pohledovou stranu). Zastoupeny jsou kostky se zlacením.

Pojivo mezi kostkami je světle šedé.
