## ZÁKLADNÍ IDENTIFIKACE

ID	PHA-01012
Název/motiv mozaiky	Dekorace fasády Grandhotelu Evropa
Autor	návrh Bedřich Bendelmayer, realizace Viktor Foerster
Datace	1905
Místo	hotel a restaurace Grand Hotel Evropa, Václavské náměstí 826/25, 110 00 Praha 1 - Nové Město
GPS souřadnice	50°4'55.804"N, 14°25'37.343"E
Rozměry mozaiky, umístění	Největší mozaika – výška 5 m, šířka 7 m; dvě menší mozaiky – výška 0,5 m, šířka 3 m (cca) Největší mozaika je umístěna na horní části průčelí budovy, dvě menší mozaiky jsou pod středovými okny.
Výška umístění mozaiky nad zemí	Největší mozaika cca 20 m (5. patro domu), dvě menší mozaiky cca 16 m (4. patro domu) a 12 m (3. patro domu)
Mozaika je směřována na (SS)	jihozápad
Popis okolí, statika budovy	Mozaika se nachází v centru města s velmi frekventovanou dopravou. Budova nevykazuje výraznější praskliny či ztrátu stavebního materiálu.
Poznámky

## HUMANITNÍ PRŮZKUM MOZAIKY

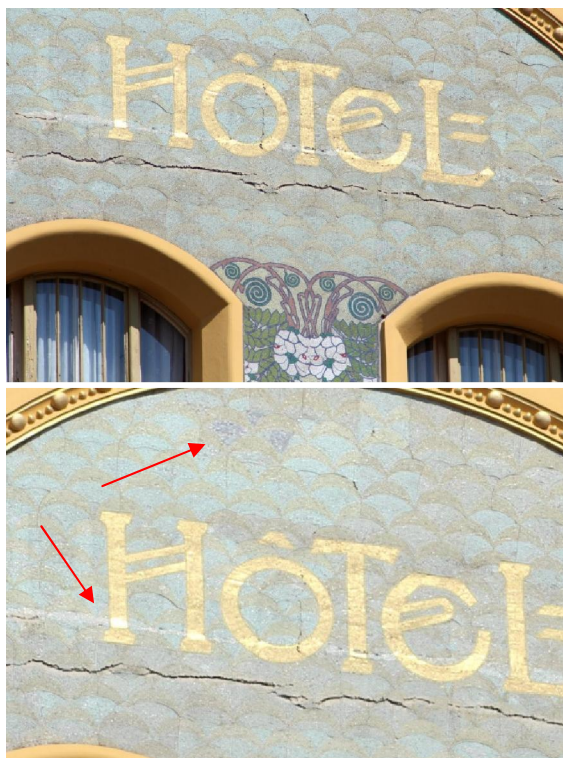
- vypadané skleněné kostky  
převážně v horizontálním směru,  
pojivo s kostkami mírně odfouknuté  
od zdi

- mozaika byla v minulosti  
opravována (restauroval František  
Tesař) – viditelné oblasti s jinou  
barevnou skladbou kostek
