ZÁKLADNÍ IDENTIFIKACE

ID	PHA-02002
Název/motiv mozaiky	Ježíš Kristus s benediktinskými mnichy
Autor	návrh a realizace Viktor Foerster (dokončila Marie Foersterová)
Datace	1915
Místo	kostel Panny Marie, sv. Jeronýma a českých patronů, Vyšehradská 49/320, Praha 2 – Nové Město
GPS souřadnice	50°4'20.776"N, 14°25'2.758"E
Rozměry mozaiky, umístění	výška 1,32 m, šířka 1,74 m Mozaika je instalována nad bočním vchodem do kostela.
Výška umístění mozaiky nad zemí	3,25 m
Mozaika je směřována na (SS)	Sever
Popis okolí, statika budovy	Mozaika je umístěna v městské zástavbě. V okolí se vyskytuje zeleň. Z této části kostela odpadáva stavební materiál (omítka, opuka); stěna kostela je navhlá do výšky cca 3,5 m.
Poznámky	Na tomto kostele je umístěna ještě mozaika s motivem Ježíše Krista. Část kostela s touto mozaikou je v dobrém stavu.

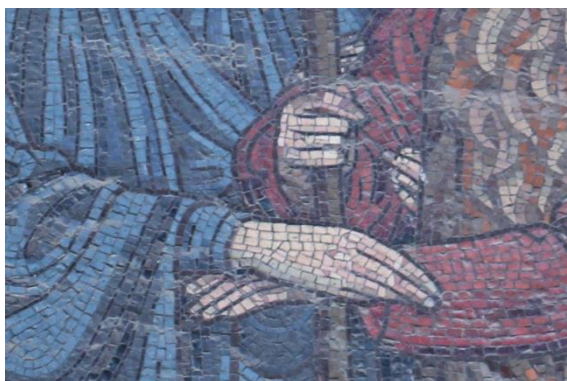
Ztráty materiálu v ploše
- nebyly zaznamenány

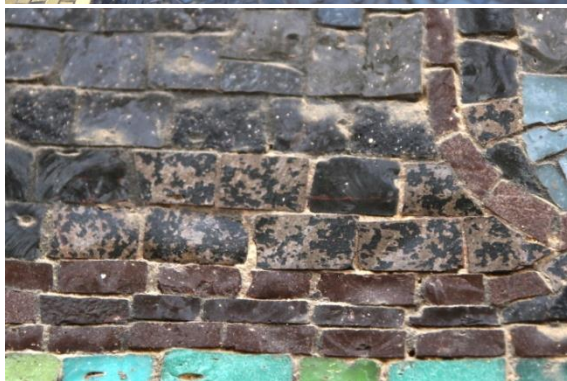
Mozaika je sestavena ze štípaných skleněných kostek o přibližné velikosti 1,5 cm x 1 cm. Použité sklo je zakalené s hojným počtem bublin. Na povrchu kostek jsou nánosy nečistot a prachu. Na povrchu černých kostek ve spodní části mozaiky jsou pozorovatelné projevy koroze skla (hnědá matná vrstva). Zastoupeny jsou kostky se zlacením. Pojivo mezi kostkami je šedé, místy béžové, spíše jemnozrnné.

- projevy koroze skla na povrchu černých kostek (hnědá matná vrstva)
