ZÁKLADNÍ IDENTIFIKACE

ID	PHA-02005
Název/motiv mozaiky	Kristus Dobrý pastýř
Autor	návrh ?, realizace firma A. Neuhauser, Innsbruck (?)
Datace	1904
Místo	Diagnostický ústav pro mládež, Lublaňská 1724/33, Praha 2 – Nové Město
GPS souřadnice	50°4'20.850"N, 14°25'55.247"E
Rozměry mozaiky, umístění	výška 0,9 m, šířka 1,6 m Mozaika je instalována nad vchodem.
Výška umístění mozaiky nad zemí	2,6 m
Mozaika je směřována na (SS)	východ
Popis okolí, statika budovy	Mozaika se nachází v centru města. V okolí se částečně vyskytuje zeleň. Na budově nejsou patrné praskliny či jiná ztráta stavebního materiálu.
Poznámky

HUMANITNÍ PRŮZKUM MOZAIKY

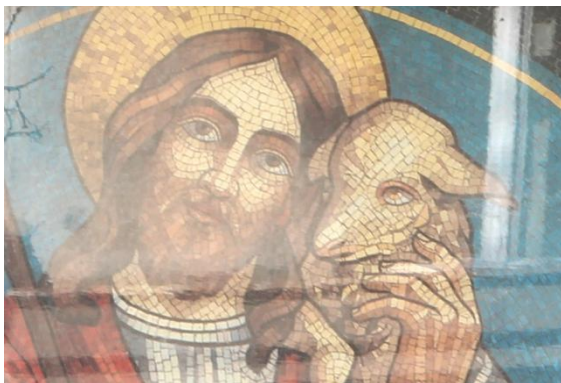
Ztráty materiálu v ploše
- nebyly zaznamenány

Mozaika je sestavena ze štípaných skleněných kostek o přibližné velikosti 1,5 cm x 1 cm. Použité sklo je zakalené. Místy se vyskytují bubliny. Na povrchu kostek nejsou známky korozního poškození ani znečištění (platí pro pohledovou stranu). Zastoupeny jsou kostky se zlacením.

Pojivo mezi kostkami je šedohnědé.
