ZÁKLADNÍ IDENTIFIKACE

ID	PHA-02011
Název/motiv mozaiky	Nástavec s křížem, alfou a omegou
Autor	návrh ?, realizace ?
Datace	konec 19. století
Místo	Vyšehradský hřbitov, Praha 2 - Vyšehrad; hrob číslo 13, oddělení 14ark
GPS souřadnice	50°3'53.735"N, 14°25'6.600"E
Rozměry mozaiky, umístění	výška 0,25 m, šířka 0,65 m (cca) - měřeny všechny tři části dohromady Mozaika je instalována v nice hrobky.
Výška umístění mozaiky nad zemí	cca 2,70 m
Mozaika je směřována na (SS)	jih
Popis okolí, statika budovy	Mozaika se nachází na městském hřbitově. V okolí se vyskytuje zeleň. Stavba nevykazuje praskliny ani ztrátu materiálu.
Poznámky	Tato mozaika patří do celku 16 mozaik zdobících niky hrobek po obvodu hřbitova.

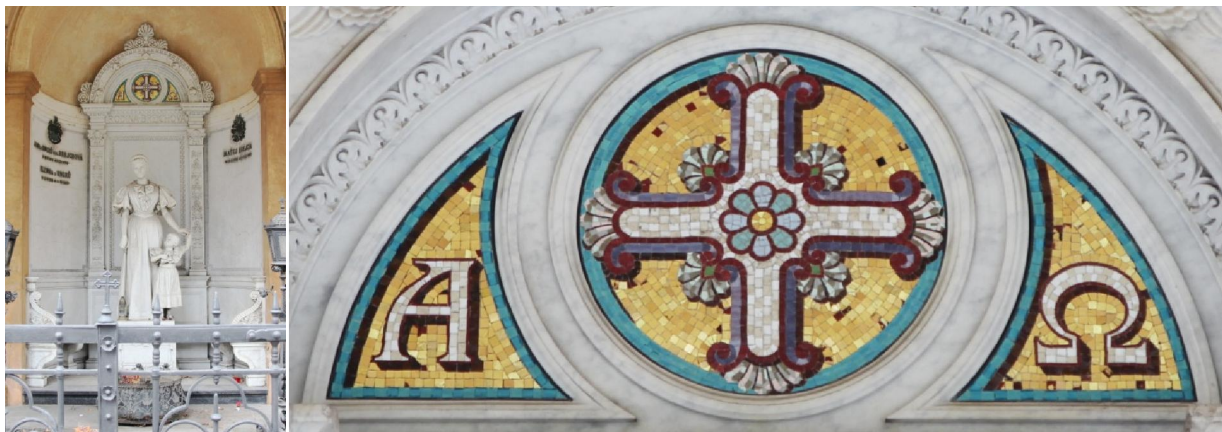
Mozaika je v celé své ploše chráněna podloubím.
Biologické poškození nebylo zaznamenáno.

Ztráty materiálu v ploše
- nebyly zaznamenány

Mozaika je sestavena ze štípaných skleněných kostek o přibližné velikosti 1,5 cm x 1 cm. Použité sklo je zakalené. Místy se vyskytují bubliny. Na povrchu kostek nejsou známky korozního poškození ani znečištění (platí pro pohledovou stranu). Zastoupeny jsou kostky se zlacením. Na některých kostkách je zlacení poškozeno. Pojivo mezi kostkami je šedé.

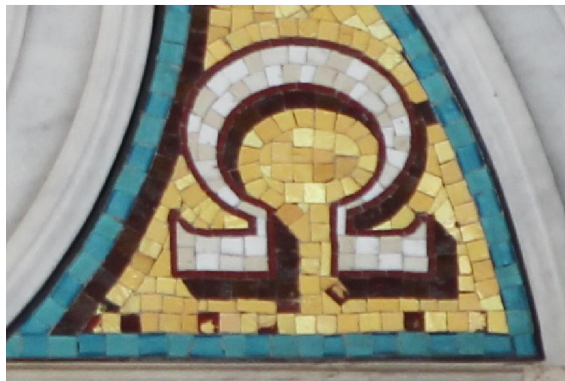
- kostky s poškozeným zlacením
