ZÁKLADNÍ IDENTIFIKACE

ID	PHA-03006
Název/motiv mozaiky	Hlava Krista
Autor	návrh ?, realizace ?
Datace	20. léta 20. století
Místo	Olšanské hřbitovy, Praha 3 - Žižkov; hřbitov IX, oddělení 7
GPS souřadnice	50°4'50.514"N, 14°28'2.734"E
Rozměry mozaiky, umístění	výška 0,5 m, šířka 0,3 m Mozaika je instalována na průčelí hrobky.
Výška umístění mozaiky nad zemí	1,8 m
Mozaika je směřována na (SS)	sever
Popis okolí, statika budovy	Mozaika se nachází na městském hřbitově. V okolí se hojně vyskytuje zeleň. Hrobka nevykazuje žádné praskliny ani ztrátu stavebního materiálu.
Poznámky

HUMANITNÍ PRŮZKUM MOZAIKY

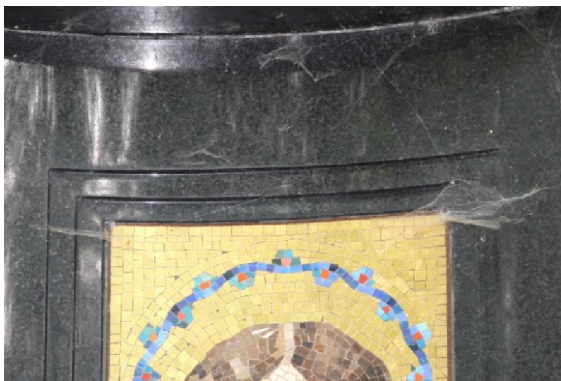
Mozaika je částečně chráněna plasticky vystupujícími architektonickými prvky a lehce přesahující stříškou.
Na mozaice byly zaznamenány pavučiny.

- pavučiny na mozaice a v jejím okolí

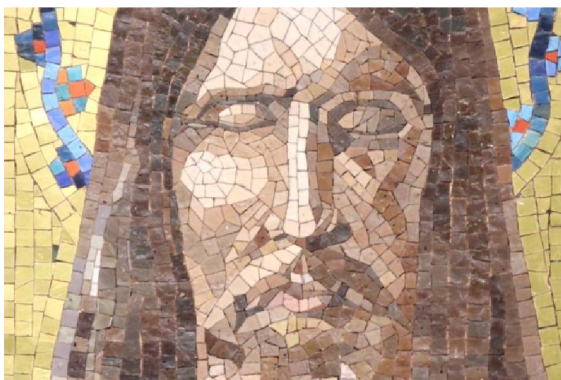
Ztráty materiálu v ploše
- nebyly zaznamenány
