ZÁKLADNÍ IDENTIFIKACE

ID	PHA-03012
Název/motiv mozaiky	Ukřižovaný
Autor	návrh ?, realizace ?
Datace	60.-80. léta 20. století
Místo	Olšanské hřbitovy, Praha 3 - Žižkov; hřbitov VII, odd. 13c
GPS souřadnice	50°4'51.080"N, 14°27'52.110"E
Rozměry mozaiky, umístění	výška 1,04 m, šířka 0,72m Mozaika tvoří kříž na hrobě.
Výška umístění mozaiky nad zemí	cca 0,3 m
Mozaika je směřována na (SS)	jihovýchod
Popis okolí, statika budovy	Mozaika se nachází na městském hřbitově. V okolí se hojně vyskytuje zeleň.
Poznámky

HUMANITNÍ PRŮZKUM MOZAIKY

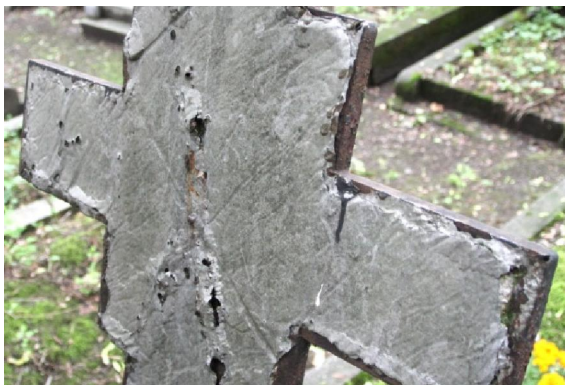
Mozaika je v celé své ploše vystavena působení okolního prostředí. Jako rizikový faktor pro životnost mozaiky lze označit kovovou konstrukci kříže, která je značně zkorodovaná. Zároveň není stabilně upevněna v podstavci – výrazný náklon dopředu. Biologické poškození nebylo zaznamenáno.

- zkorodovaná kovová konstrukce
kříže (pohled na zadní stranu)

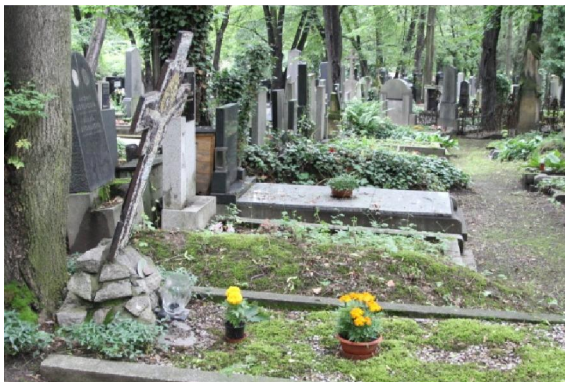
- výrazný náklon kříže dopředu

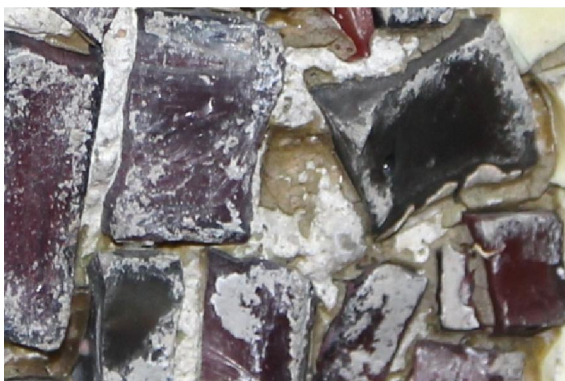
- ojedinelé chybí mozaikové kostky

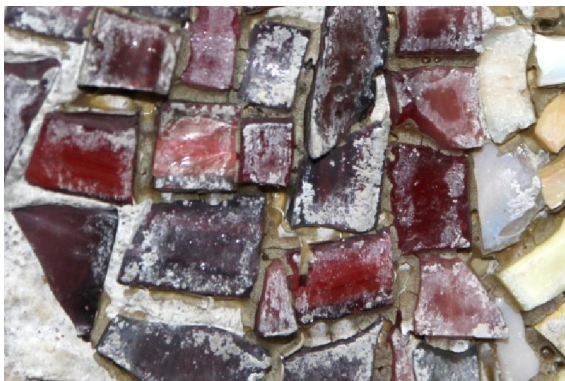
Mozaika je sestavena ze štípaných skleněných kostek o přibližné velikosti 2 cm x 3 cm. Použité sklo je zakalené. Ojedinelé se vyskytují bubliny. Na povrchu většiny kostek jsou známky korozního poškození – bílá matná odlupující se vrstvička. Povrch kostek je lehce znečištěn prachem.

- viditelné korozní poškození
skleněných kostek – bílá matná
odlupující se vrstvička
