ZÁKLADNÍ IDENTIFIKACE

HUMANITNÍ PRŮZKUM MOZAIKY

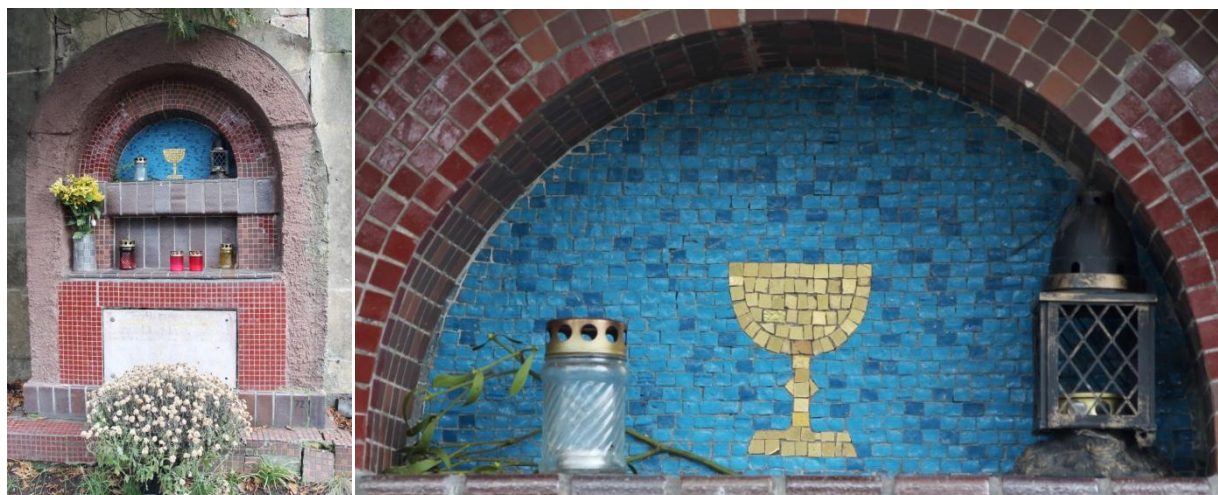
ID	PHA-05001
Název/motiv mozaiky	Kalich
Autor	návrh ?, realizace ?
Datace	?
Místo	Smíchovský hřbitov, Praha 5 - Smíchov
GPS souřadnice	50°3'43.447"N, 14°23'14.800"E
Rozměry mozaiky, umístění	výška 0,4 m, šířka 0,7 m (cca) Mozaika je instalována na náhrobku.
Výška umístění mozaiky nad zemí	cca 1,5 m
Mozaika je směřována na (SS)	západ
Popis okolí, statika budovy	Mozaika se nachází na hřbitově. V okolí se vyskytuje zeleň. Náhrobek je ve své spodní části poškozený – byly pozorovány praskliny a ztráta stavebního materiálu.
Poznámky

Hrob rodiny Kalvachovy je zdoben různými dekorativními obklady. Kromě keramických pásků zde najdeme i keramickou stavební mozaiku a skleněnou mozaiku ze štípaného smaltu. Ta se uplatnila ve vpadlé nise polokruhového tvaru. Na tyrkysovém pozadí je zasazen zlatý kalich.

Mozaika je chráněna plasticky vystupujícími architektonickými prvky.
Biologické poškození nebylo zaznamenáno.

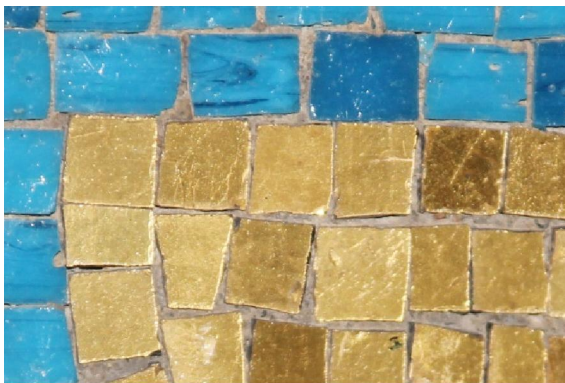
Ztráty materiálu v ploše
- nebyly zaznamenány
