## ZÁKLADNÍ IDENTIFIKACE

ID	PHA-05003
Název/motiv mozaiky	Ukřižování
Autor	návrh ?, realizace firma A. Neuhauser, Innsbruck (?)
Datace	přelom 19. a 20. století
Místo	kostel sv. Filipa a Jakuba, Smíchovský hřbitov, Praha 5 - Smíchov
GPS souřadnice	50°3'42.890"N, 14°23'16.649"E
Rozměry mozaiky, umístění	výška 0,65 m, šířka 1 m (cca) Mozaika je instalována na boční zdi hlavní lodi kostela.
Výška umístění mozaiky nad zemí	cca 1,6 m
Mozaika je směřována na (SS)	jih
Popis okolí, statika budovy	Mozaika je umístěna na městském hřbitově. V okolí se hojně vyskytuje zeleň. Budova nevykazuje praskliny ani ztrátu materiálu.
Poznámky	Mozaika s motivem ukřižování Ježíše Krista je jednou ze tří mozaik umístěných na kostele.

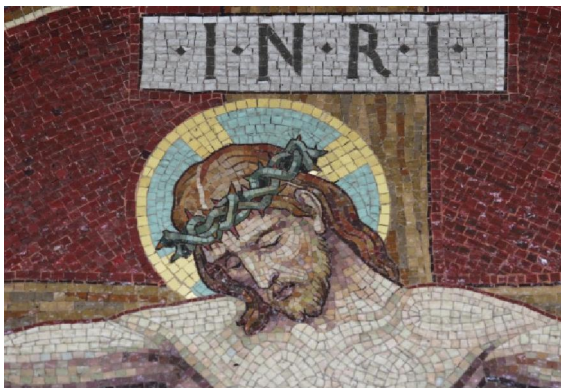
**Ztráty materiálu v ploše**  
- nebyly zaznamenány

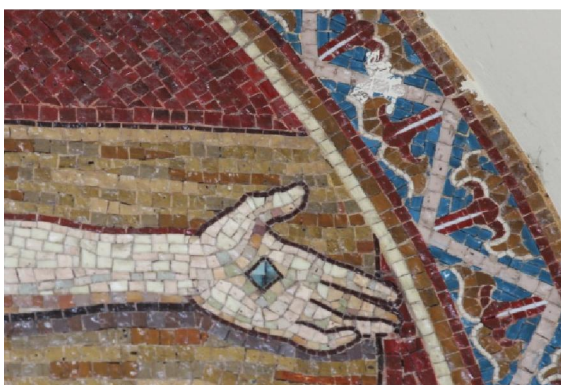
Mozaika je sestavena ze štípaných skleněných kostek o přibližné velikosti 1,5 cm x 1 cm. Použité sklo je zakalené, s množstvím bublin. Na povrchu kostek nejsou známky korozního poškození (platí pro pohledovou stranu). V pravé horní části mozaiky (oblast bordury) je zaznamenáno znečištění (pravděpodobně bílá barva). Zastoupeny jsou kostky se zlacením. Pojivo mezi kostkami je hnědooranžové.

- detail bordury znečištěné  
pravděpodobně bílou barvou
