## ZÁKLADNÍ IDENTIFIKACE

ID	PHA-05004
Název/motiv mozaiky	Sv. Antonín Paduánský
Autor	návrh ?, realizace firma A. Neuhauser, Innsbruck (?)
Datace	přelom 19. a 20. století
Místo	kostel sv. Filipa a Jakuba, Smíchovský hřbitov, Praha 5 - Smíchov
GPS souřadnice	50°3'43.367"N, 14°23'16.662"E
Rozměry mozaiky, umístění	výška 0,65 m, šířka 1 m (cca) Mozaika je instalována na boční zdi hlavní lodi kostela.
Výška umístění mozaiky nad zemí	cca 1,6 m
Mozaika je směřována na (SS)	sever
Popis okolí, statika budovy	Mozaika se nachází na hřbitově. V okolí se vyskytuje zeleň. Budova nevykazuje praskliny ani ztrátu materiálu.
Poznámky	Mozaika s motivem svatého Antonína Paduánského je jednou ze tří mozaik umístěných na kostele.

## HUMANITNÍ PRŮZKUM MOZAIKY

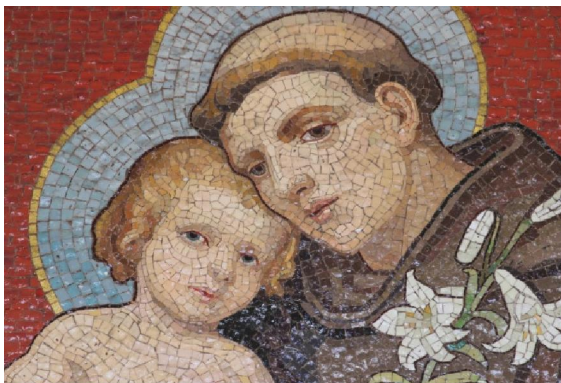
- nebyly zaznamenány

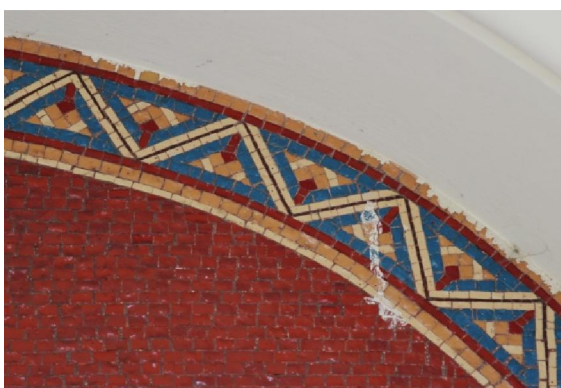
Mozaika je sestavena ze štípaných skleněných kostek o přibližné velikosti 1,5 cm x 1 cm. Použité sklo je zakalené s množstvím bublin. Na povrchu kostek nejsou známky korozního poškození (platí pro pohledovou stranu). V pravé horní části mozaiky je zaznamenáno znečištění (pravděpodobně bílá barva). Zastoupeny jsou kostky se zlacením. Pojivo mezi kostkami je hnědooranžové.

- detail bordury znečištěné  
pravděpodobně bílou nátěrovou  
barvou
