ZÁKLADNÍ IDENTIFIKACE

HUMANITNÍ PRŮZKUM MOZAIKY

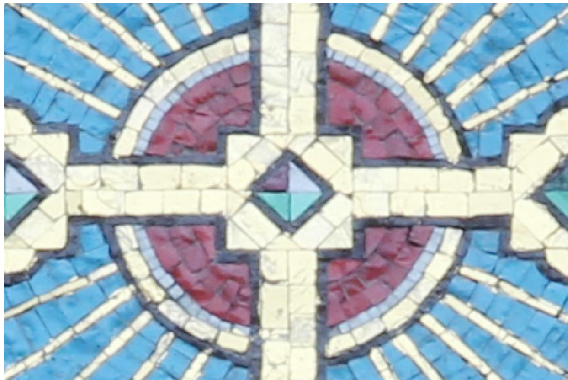
Mozaiky jsou částečně chráněny před působením okolního prostředí plasticky vystupujícími architektonickými prvky.
Biologické poškození nebylo zaznamenáno.

Ztráty materiálu v ploše
- nebyly zaznamenány

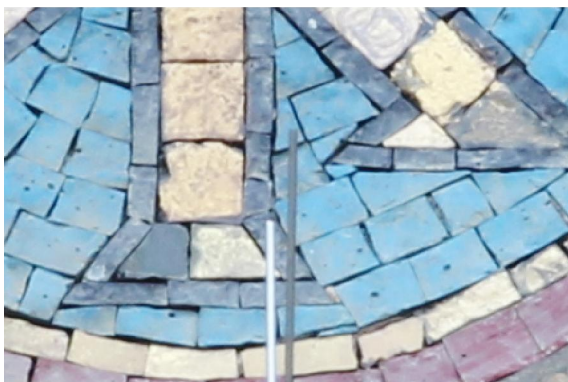
Mozaika je sestavena ze štípaných skleněných kostek o přibližné velikosti 1,5 cm x 1 cm. Použité sklo je zakalené. Ojedinelé se vyskytují bubliny. Na povrchu kostek nejsou známky korozního poškození (platí pro pohledovou stranu). Povrch kostek je znečištěn prachem. Zastoupeny jsou kostky se zlacením. Zlacení je místy poškozeno. Pojivo mezi kostkami není patrné.

- některé mozaikové kostky mají poškozenou zlatou vrstvu
- povrch mozaik je znečištěn vrstvou prachu
