ZÁKLADNÍ IDENTIFIKACE

ID	PHA-05008
Název/motiv mozaiky	Medailony s kříži
Autor	návrh ?, realizace firma A. Neuhauser, Innsbruck
Datace	kolem 1885
Místo	kostel sv. Václava, náměstí 14. října, Praha 5 - Smíchov
GPS souřadnice	50°4'24.351"N, 14°24'15.877"E
Rozměry mozaiky, umístění	průměr cca 0,4 m Mozaiky jsou instalovány v suprafenestrách oken kostela.
Výška umístění mozaiky nad zemí	cca 13 m
Mozaika je směřována na (SS)	jih a sever
Popis okolí, statika budovy	Mozaiky se nachází v centru města. Místy se v okolí se vyskytuje zeleň. Budova kostela je v dobrém stavu, nevykazuje žádnou ztrátu materiálu či praskliny.
Poznámky

HUMANITNÍ PRŮZKUM MOZAIKY

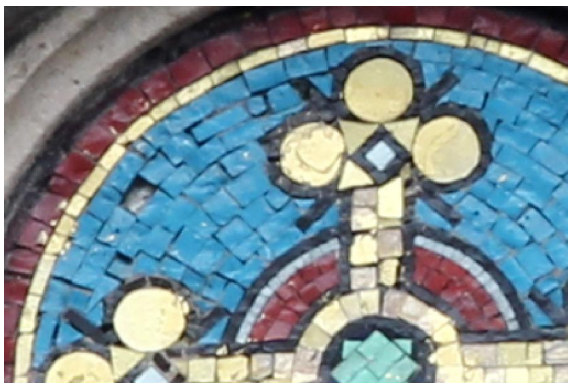
Ztráty materiálu v ploše

- místy chybí jednotlivé kostky (v řádu jednotek)

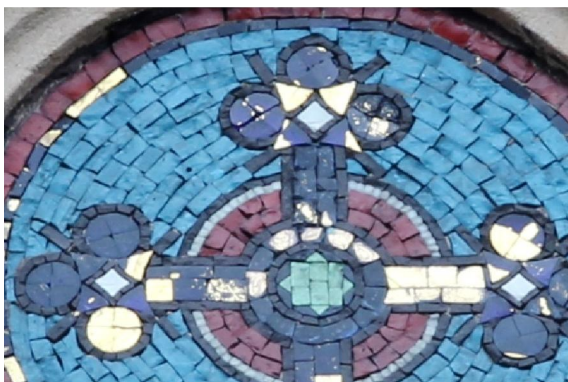
Mozaika je sestavena ze štípaných skleněných kostek o přibližné velikosti 1,5 cm x 1 cm. Použité sklo je zakalené. Ojedinelé se vyskytují bubliny. Na povrchu kostek nejsou známky korozního poškození (platí pro pohledovou stranu). Povrch kostek je znečištěn prachem. Zastoupeny jsou kostky se zlácením. Zlácení je ve velké míře poškozeno. Pojivo mezi kostkami není patrné.

- velké množství mozaikových kostek má poškozenou zlatou vrstvu
