## ZÁKLADNÍ IDENTIFIKACE

ID	PHA-05009
Název/motiv mozaiky	Květinový dekor
Autor	návrh ?, realizace firma A. Neuhauser, Innsbruck
Datace	kolem 1885
Místo	kostel sv. Václava, náměstí 14. října, Praha 5 - Smíchov
GPS souřadnice	50°4'24.351"N, 14°24'15.877"E
Rozměry mozaiky, umístění	průměr cca 0,4 m Mozaiky jsou instalovány na západním průčelí.
Výška umístění mozaiky nad zemí	cca 20 m (spodní mozaiky)
Mozaika je směřována na (SS)	západ
Popis okolí, statika budovy	Mozaiky se nachází v centru města. Místo se v okolí se vyskytuje zeleň. Budova kostela je v dobrém stavu, nevykazuje žádnou ztrátu materiálu či praskliny.
Poznámky

## CHARAKTERIZACE PROSTŘEDÍ A SAMOTNÉ MOZAIKY

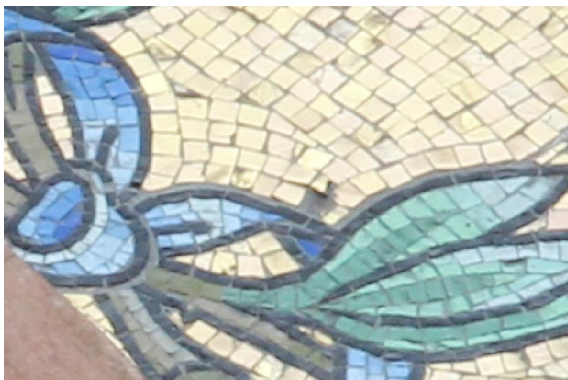
### **Ztráty materiálu v ploše**

- místy chybí jednotlivé kostky (v  
řádu jednotek)

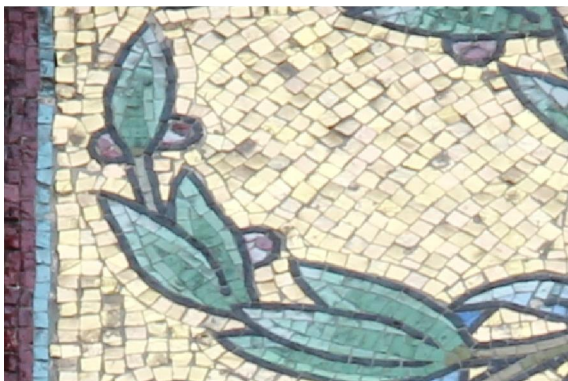
Mozaika je sestavena ze štípaných skleněných kostek o přibližné velikosti 1,5 cm x 1 cm. Použité sklo je zakalené. Ojedinele se vyskytují bubliny. Na povrchu kostek nejsou známky korozního poškození (platí pro pohledovou stranu). Povrch kostek je znečištěn prachem. Zastoupeny jsou kostky se zlacením. Zlacení je místy poškozeno. Pojivo mezi kostkami není patrné.

- některé mozaikové kostky mají  
poškozenou zlatou vrstvu
