## ZÁKLADNÍ IDENTIFIKACE

ID	PHA-06001
Název/motiv mozaiky	Medailony s kyticemi
Autor	návrh ?, realizace ?
Datace	1924
Místo	vila, Bubenečská 606/57, Praha 6 - Bubeneč
GPS souřadnice	50°6'13.711"N, 14°24'19.354"E
Rozměry mozaiky, umístění	výška 1 m, šířka 0,3 m (cca) Mozaika je instalována na fasádě domu.
Výška umístění mozaiky nad zemí	cca 4 m
Mozaika je směřována na (SS)	východ (medailon s modrými květy), jih
Popis okolí, statika budovy	Mozaika se nachází v městské zástavbě, konkrétně ve vilové čtvrti. V okolí se vyskytuje zeleň. Na vile jsou patrné praskliny v omítce.
Poznámky

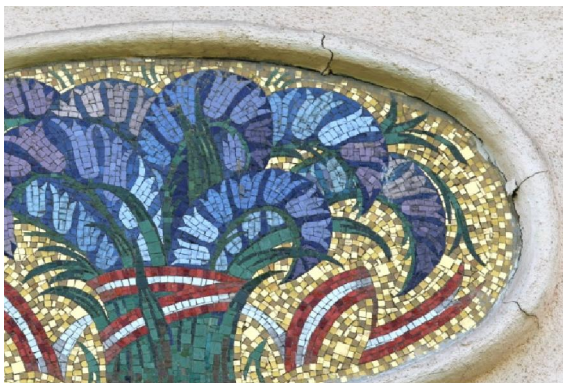
<b>Působení okolního prostředí, míra zakrytí mozaiky, biologické poškození</b>	Mozaiky jsou částečně chráněny lehce přesahující stříškou a plasticky vystupujícím rámečkem. Biologické poškození nebylo zaznamenáno.
--	---

- praskliny v omítce v bezprostřední blízkosti mozaiky

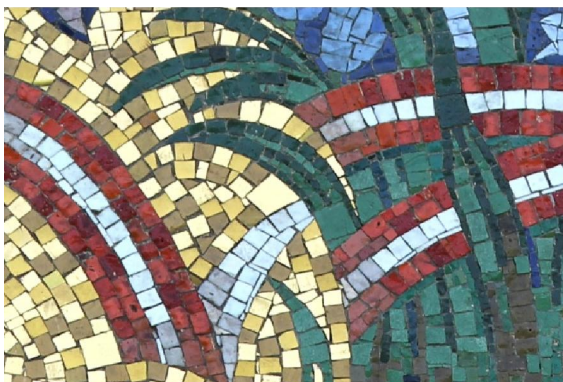
**Ztráty materiálu v ploše**  
- nebyly zaznamenány

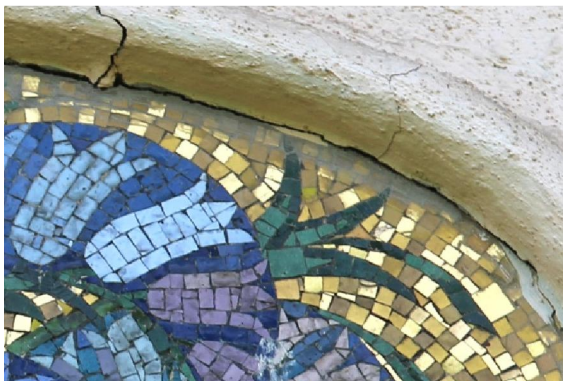
Mozaika je sestavena ze štípaných skleněných kostek o přibližné velikosti 1,5 cm x 1 cm, místy se vyskytují. Použité sklo je zakalené. Místy se vyskytují bubliny. Na povrchu kostek nejsou známky korozního poškození (platí pro pohledovou stranu). Na povrchu kostek je místy znečištění prachem a nátěrovou barvou. Zastoupeny jsou kostky se zlacením a stříbřením. Pojivo mezi kostkami je tmavě šedé.

- znečištění mozaiky prachem a nátěrovou barvou
