ZÁKLADNÍ IDENTIFIKACE

ID	PHA-06002
Název/motiv mozaiky	Mozaikové doplňky dekoračních polí
Autor	návrh Vratislav Mayer, realizace ?
Datace	1. čtvrtina 20. století
Místo	nájemní dům, U Vorlíků 367/3, Praha 6 – Bubeneč
GPS souřadnice	50°5'56.086"N, 14°24'39.480"E
Rozměry mozaiky, umístění	výška 1,9 m, šířka 0,9 m (cca) – rozměry celého barevného pole Pole jsou umístěna po stranách oken na čele vily.
Výška umístění mozaiky nad zemí	cca 7,5 m
Mozaika je směřována na (SS)	východ
Popis okolí, statika budovy	Mozaiky se nachází v městské zástavbě. V okolí se vyskytuje zeleň (převážně zahrady okolních domů). Budova nevykazuje žádnou ztrátu stavebního materiálu či praskliny.
Poznámky	Nejedná se o obvyklé mozaiky - obrazy vytvořené těsným sesazením mozaikových kostek; v tomto případě jsou mozaikové kostky použity pouze jako doplňky dekoračních polí tvořených jinou technikou.

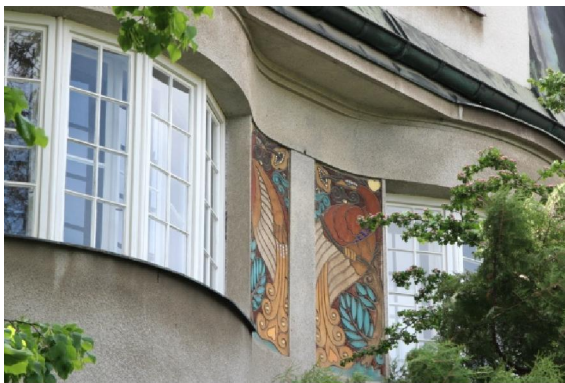
Mozaiky jsou převážně v celé své ploše vystaveny působení okolního prostředí; částečná ochrana je zajištěna samostatným umístěním v zákrytu stromů a mírným přesahem římsy v horní části vily.
Biologické poškození nebylo zaznamenáno.

- detail umístění mozaik

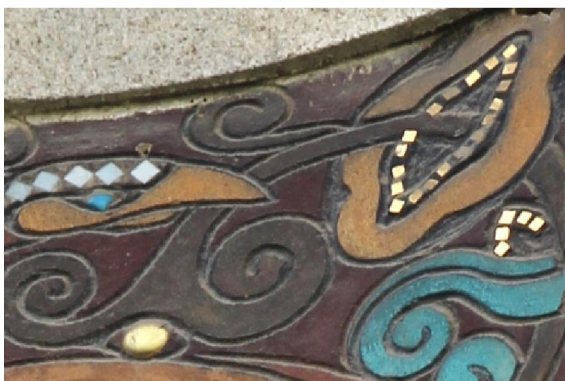
Mozaiková výzdoba je tvořena skleněnými kostičkami o přibližné velikosti 1,2 cm x 1,2 cm a skleněnými peckami obdobné velikosti. Použité sklo je zakalené i čiré, bez bublin. Na povrchu kostek nejsou známky korozního poškození ani znečištění (platí pro pohledovou stranu). Zastoupeny jsou kostky se zlacením a stříbřením. Pojivo mezi kostkami je převážně šedé.

- detail zlacených a stříbřených kostek použitých ve výzdobě
