## ZÁKLADNÍ IDENTIFIKACE

ID	PHA-07001
Název/motiv mozaiky	Větrací komíny
Autor	návrh Zdeněk Sýkora, realizace ?
Datace	1968-1969
Místo	4 větrací komíny Letenského tunelu, Letenské sady, Praha 7 - Holešovice
GPS souřadnice	50°5'47.269"N, 14°25'27.581"E
Rozměry mozaiky, umístění	výška 17 m, 18,5 m, 19 m, 20 m; šířka 5 m (cca) Mozaika je instalována na čelních plochách všech 4 komínů (z obou stran).
Výška umístění mozaiky nad zemí	0 cm
Mozaika je směřována na (SS)	severovýchod, jihozápad
Popis okolí, statika budovy	Mozaika se nachází v městské zástavbě, v okolí se nachází zeleň. Komíny nevykazují výraznější praskliny či ztrátu materiálu.
Poznámky

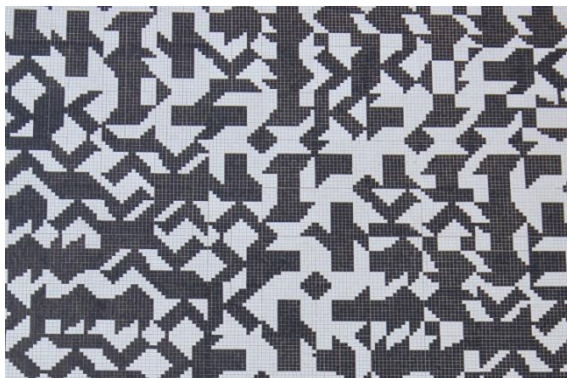
Mozaika je sestavena ze skleněných kostek (sintrovaná mozaika) o přibližné velikosti 2 cm x 2 cm. Použité sklo je zakalené, bez bublin. Na povrchu kostek nejsou známky korozního poškození (platí pro pohledovou stranu). Místy je povrch kostek znečištěn – pravděpodobně barva. Na jednom komínu pozorována oblast kostek s odlišným vzhledem - hrubý povrch, jiný barevný odstín skleněných kostek i pojiva mezi kostkami. Pojivo mezi kostkami je převážně béžové.

- znečištění mozaiky hnědou a modrou barvou
