ZÁKLADNÍ IDENTIFIKACE

| ID | PHA-08005 |
| Název/motiv mozaiky | Domovní znamení - slunce |
| Místo | bytový dům, Čimická 368/17, Praha 8 - Kobylisy |

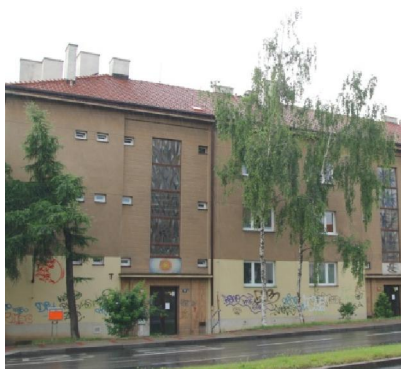
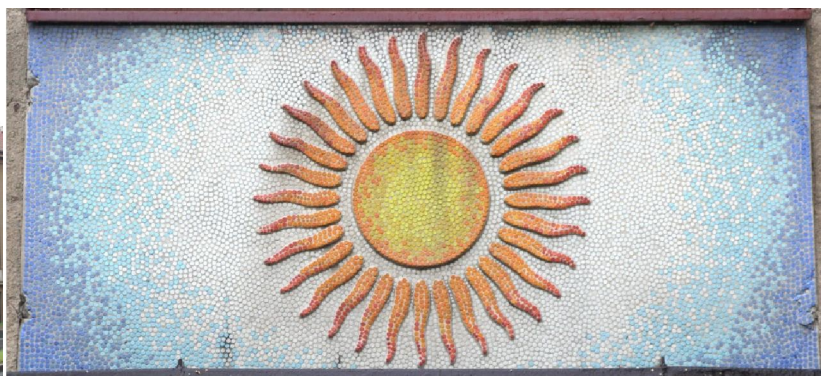
Bytový dům v Čimické ulici je nad vchody označen domovními znameními provedenými jako reliéfy zdobené na povrchu technikou železnobrodské mozaiky. Znamení Slunce tvoří ležatě obdélná deska bez rámu, která je zasazena ve středu nad vstupem do domu. Na pozadí v několika odstínech modré s bílým středem je zakomponován sluneční kotouč se stylizovanými paprsky v kombinaci oranžových a žlutých kamenů.

Mozaika je sestavena z nasekané tyčoviny (průměr 0,5 cm a 1 cm). Použité sklo je zakalené, bez bublin či jiných nehomogenit. Na povrchu kostek nejsou známky korozního poškození (platí pro pohledovou stranu). Místy je mozaika znečištěna exhalacemi a hnědočervenou barvou – převážně u horního a spodního okraje mozaiky. Pojivo mezi kostkami je béžové, jemnozrné.

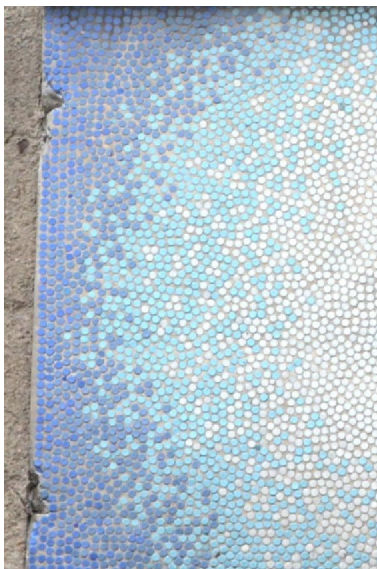
Ztráty materiálu v ploše

- na třech místech jsou patrné ztráty mozaikových kostek spolu s částí podloží – na snímku jsou zdokumentována dvě místa při levém okraji mozaikového obrazu

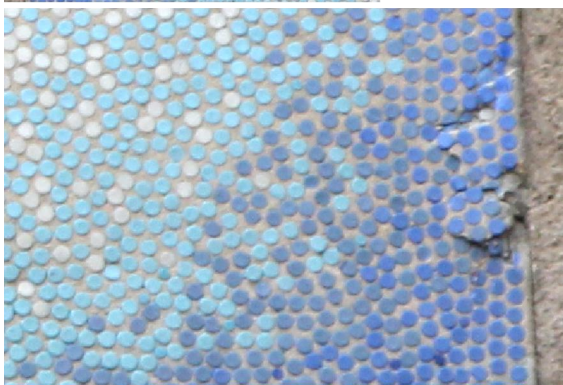
- na třech místech jsou ztráty mozaikových kostek spolu s částí podloží – na snímku je zdokumentováno místo při pravém okraji mozaikového obrazu

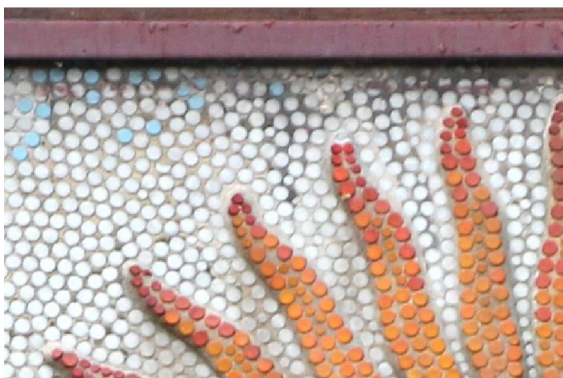
- detail znečištěného povrchu mozaikového obrazu u horního okraje – usazené exhalace a hnědočervená barva

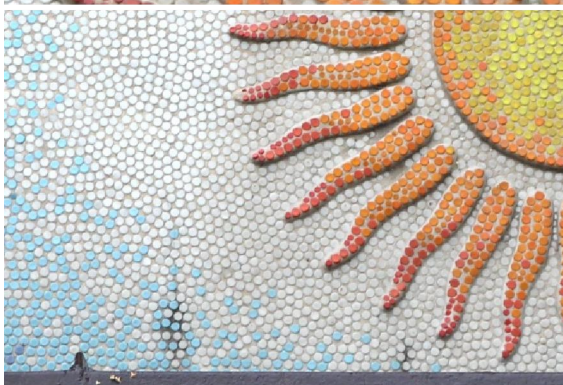
- detail znečištěného povrchu mozaikového obrazu u spodního okraje – usazené exhalace
