ZÁKLADNÍ IDENTIFIKACE

ID	PHA-08006
Název/motiv mozaiky	Domovní znamení - vlaštovky
Autor	návrh ?, realizace n. p. Železnobrodské sklo
Datace	1955
Místo	bytový dům, Čimická 254/19, Praha 8 - Kobylisy
GPS souřadnice	50°7'29.166"N, 14°26'52.958"E
Rozměry mozaiky, umístění	výška 0,8 m, šířka 1,7 m Mozaika je instalována nad vchodem do domu.
Výška umístění mozaiky nad zemí	3 m
Mozaika je směřována na (SS)	severovýchod
Popis okolí, statika budovy	Mozaika se nachází v městské zástavbě. V okolí se vyskytuje zeleň. Budova je v dobrém stavu, místy vykazuje drobné praskliny.
Poznámky	Tato mozaika doplňuje dvojici dalších dvou domovních znamení (motivy slunce a lry s větvičkou vavřínu), která jsou instalována na tomto domě.

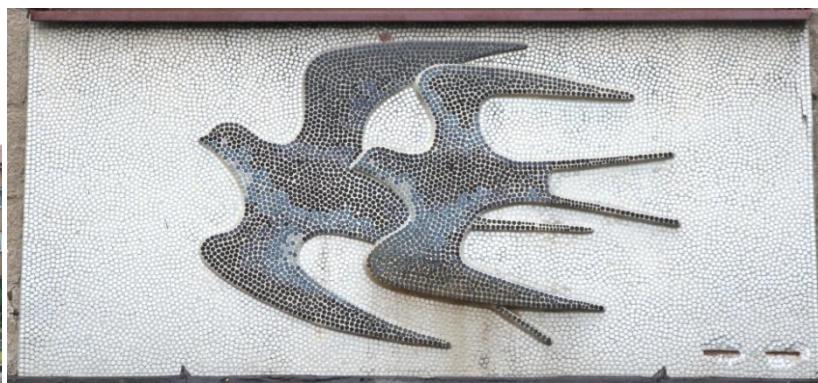
Mozaika je převážně v celé své ploše vystavena působení okolního prostředí, pouze svrchu je chráněna mírně přesahujícím parapetem. Jako rizikový faktor pro životnost mozaiky lze označit korodující armaturu v jejím podloží – v pravém spodním rohu již došlo k narušení mozaiky. Biologické poškození nebylo zaznamenáno.

- detail poškození mozaiky
v bezprostředním okolí korodující
armatury
