## ZÁKLADNÍ IDENTIFIKACE

ID	PHA-08007
Název/motiv mozaiky	drobné mozaikové dekorativní prvky
Autor	návrh ?, realizace ?
Datace	1910-1911
Místo	bývalý Národní dům, Hybešova 14/10, Praha 8 - Karlín
GPS souřadnice	50°5'38.985"N, 14°27'36.088"E
Rozměry mozaiky, umístění	drobné dekorace různých rozměrů (jednotky až desítky cm) Mozaika je instalována po celé fasádě domu.
Výška umístění mozaiky nad zemí	minimální výška cca 3 m
Mozaika je směřována na (SS)	všemi směry
Popis okolí, statika budovy	Mozaika se nachází v městské zástavbě. V okolí se hojně vyskytuje zeleň v parkové úpravě. Dům nevykazuje žádné výrazné praskliny či ztrátu stavebního materiálu.
Poznámky

## CHARAKTERIZACE PROSTŘEDÍ A SAMOTNÉ MOZAIKY

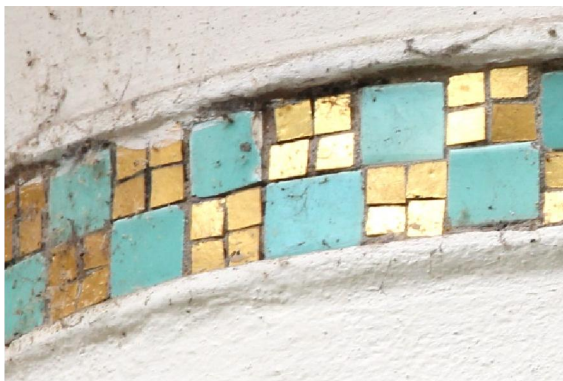
<b>Působení okolního prostředí, míra zakrytí mozaiky, biologické poškození</b>	Některé mozaiky jsou umístěny v podloubí či pod římsami (chráněno), jiné jsou na fasádě domu zcela vystaveny působení okolního prostředí. Na většině mozaik byla pozorována přítomnost pavučin.
--	--

- pavučiny na povrchu mozaiky a  
v jejím okolí

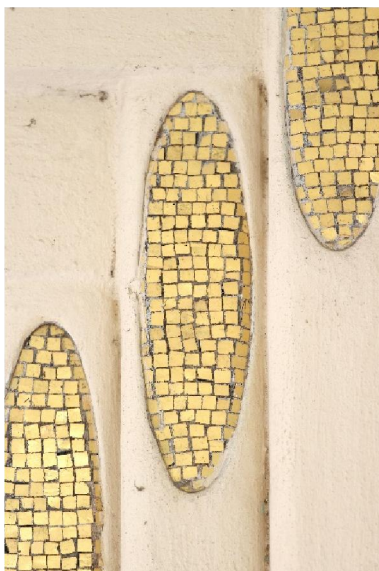
- nebyly zaznamenány (v roce 1971  
byly mozaiky restaurovány)

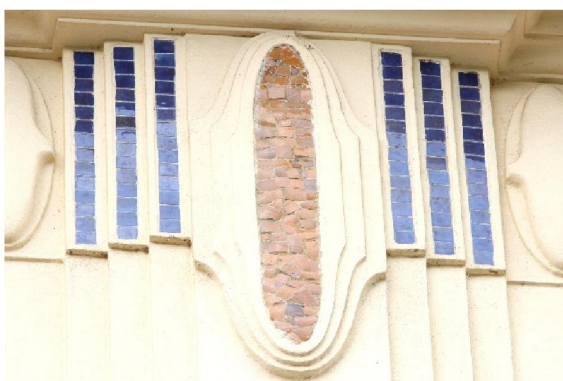
Mozaika je sestavena ze zlatých skleněných kostek (1 cm x 1 cm), sintrovaných skleněných kostek (2 cm x 2 cm) a nařezaného tabulového skla (dílky různých rozměrů v řádu cm). Použité sklo je zakalené, bez bublin. Na povrchu skla nebyly zaznamenány známky korozního poškození (platí pro pohledovou stranu). Místa jsou kostky znečištěny prachem. Zlacené kostky jsou místy poškozeny.

- mozaika z nařezaného tabulového  
skla

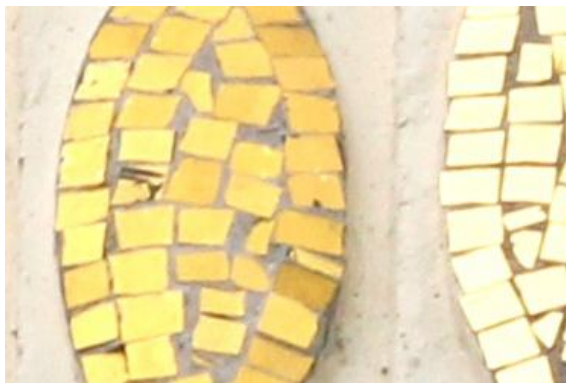
- zlacené kostky jsou místy  
poškozené
