## ZÁKLADNÍ IDENTIFIKACE

ID	PHA-10008
Název/motiv mozaiky	Sluníčko
Autor	návrh Radomír Kolář, realizace Ústředí uměleckých řemesel
Datace	1980
Místo	Taškentská, Praha 10 - Vršovice
GPS souřadnice	50°4'0.831"N, 14°27'49.124"E
Rozměry mozaiky, umístění	výška 1,06 m, šířka 0,97m Mozaika je instalována na volně stojící stěnu.
Výška umístění mozaiky nad zemí	1,5 m
Mozaika je směřována na (SS)	východ
Popis okolí, statika budovy	Mozaika je umístěna na stěně, která se nachází na městském sídlišti (konkrétně na hřišti). Částečně se v okolí vyskytuje zeleň.
Poznámky	Stěna, na které se mozaika nachází, nevykazuje výraznější ztrátu materiálu ani praskliny. Tato mozaika doplňuje mozaikový obraz Pohádky, který se nachází z druhé strany zdi.

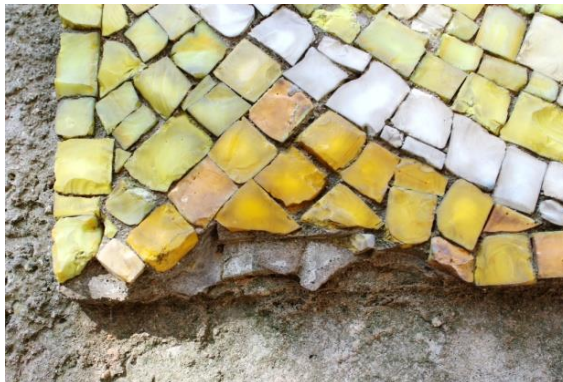
Mozaika je v celé své ploše vystavena působení okolního prostředí.  
Biologické poškození nebylo zaznamenáno.  
Nelze vyloučit, že ztráta a poškození kostek je spojeno i s vandalismem.

- vypadané a poškozené kostky  
(pravděpodobně vandalismus)

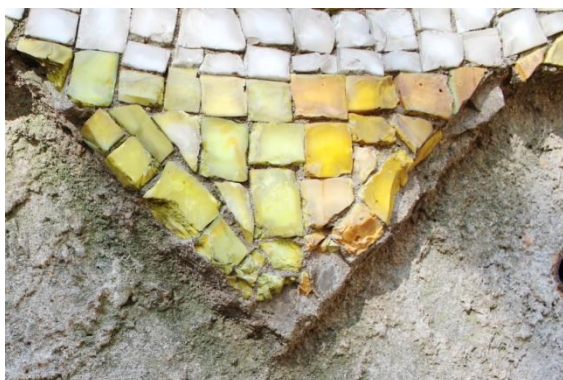
**Ztráty materiálu v ploše**  
- vypadané skleněné kostky  
(převážně v dolní části obvodu  
mozaikového obrazu)

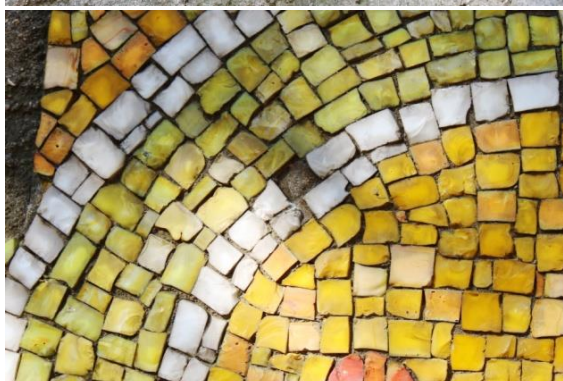
- vypadané skleněné kostky

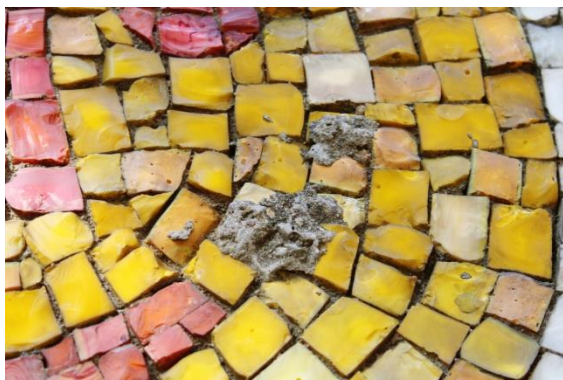
Mozaika je sestavena ze štípaných skleněných kostek o různé velikosti (2 cm x 3 cm, i menší). Použité sklo je zakalené, se značným počtem bublin a šlír ve hmotě. Povrch některých kostek je znečištěn prachem a exhalacemi (méně než mozaika s motivem pohádek z druhé strany stěny). Na povrchu některých kostek je znečištění betonem. Pojivo mezi kostkami je žlutošedé, s viditelnými zrnky písku.

- znečištěný povrch kostek – beton a usazené exhalace; mozaika se nachází v oblasti s velice frekventovanou automobilovou dopravou
