ZÁKLADNÍ IDENTIFIKACE

ID	PHA-10011
Název/motiv mozaiky	Nápis „Kde domov můj?“
Autor	návrh Osvald Polívka, realizace Viktor Foerster (?)
Datace	1906
Místo	obytný dům, Ruská 473/8, Praha 10 - Vršovice
GPS souřadnice	50°4'18.782"N, 14°27'6.740"E
Rozměry mozaiky, umístění	výška 0,35 m, šířka 1,8 m Mozaika je instalována nad vchodem.
Výška umístění mozaiky nad zemí	4 m
Mozaika je směřována na (SS)	sever
Popis okolí, statika budovy	Mozaika se nachází v centru města. V okolí se vyskytuje zeleň. Na budově nejsou patrné praskliny či jiná ztráta stavebního materiálu.
Poznámky

HUMANITNÍ PRŮZKUM MOZAIKY

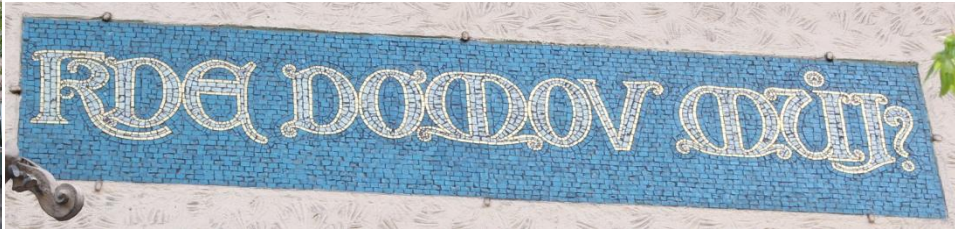
Na secesním průčelí nájemního domu projektovaného Osvaldem Polívkou pro E. Jägera v roce 1906 byla zakomponována jednoduchá mozaika. Ležatě obdélné pole je zasazeno do plochy fasády v nadpraží hlavního vstupu. Na tyrkysovém pozadí zasazen nápis „Kde domov můj?“ vyskládaný v secesním písmu bílé barvy rámovaném na okrajích ploch zlatou linkou.

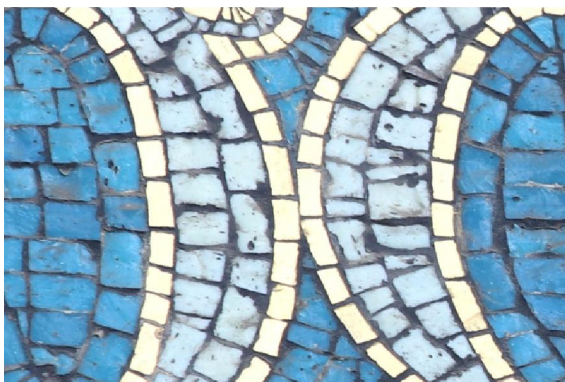
Ztráty materiálu v ploše
- nebyly zaznamenány

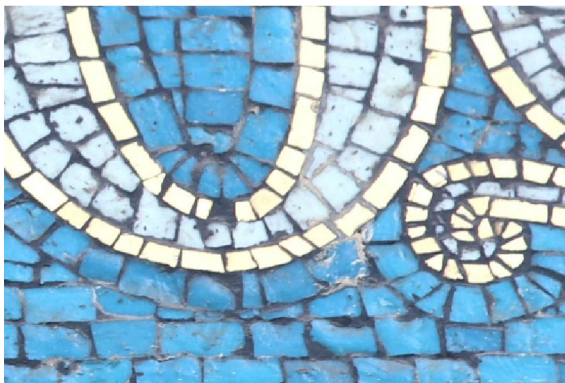
Mozaika je sestavena ze štípaných skleněných kostek o přibližné velikosti 1,5 cm x 1 cm. Použité sklo je zakalené se značným počtem bublin. Na povrchu kostek nejsou známky korozního poškození (platí pro pohledovou stranu). Povrch mozaiky je znečištěn prachem, místy stavebním materiálem (omítka, spárovací hmota). Zastoupeny jsou kostky se zlacením. Pojivo mezi kostkami je tmavě šedé, spíše jemnozrné.

- skleněné kostky jsou znečištěny
prachem a stavebním materiálem
