ZÁKLADNÍ IDENTIFIKACE

ID	PHA-13003
Název/motiv mozaiky	Noc
Autor	návrh Jaroslav Róna, realizace Ústředí uměleckých řemesel
Datace	1989-1991
Místo	obytný dům, Seydlerova 2146/13, Praha 13 - Stodůlky
GPS souřadnice	50°2'59.575"N, 14°20'46.893"E
Rozměry mozaiky, umístění	výška 2,5 m, šířka 6 m (cca) Mozaika je instalována nad vchodem do budovy.
Výška umístění mozaiky nad zemí	6,5 m
Mozaika je směřována na (SS)	severozápad
Popis okolí, statika budovy	Mozaika se nachází na městském sídlišti. V okolí se místy vyskytuje zeleň. Budova, na které je mozaika umístěna, nevykazuje žádné praskliny či ztrátu stavebního materiálu.
Poznámky

HUMANITNÍ PRŮZKUM MOZAIKY

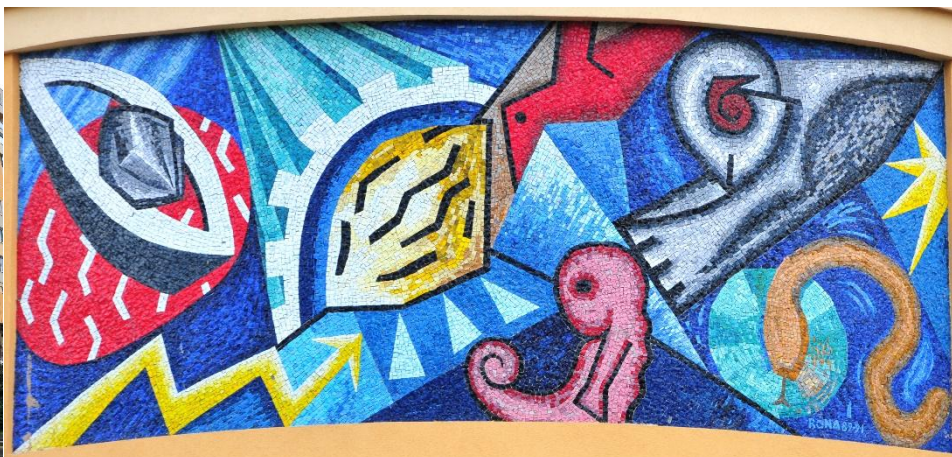
Mozaika nazývaná *Noc* vznikla podle návrhu Jaroslava Róny z roku 1989. Byla realizována o dva roky později v mozaikářské dílně Ústředí uměleckých řemesel. Ležatě obdélná kompozice je mírně zakřivená, protože je vložena do fasády zakulaceného nároží bytového domu v Seydlerově ulici. Na tmavě modrém pozadí jsou zasazeny sošné tvary počínaje vlevo krystalem, bleskem, částí potrubí nebo organickými figurami, z nichž rozeznáváme méně stylizované růžové embryo nebo hada. Mozaika je součástí astronomického programu výtvarného generelu sídliště. Jaroslav Róna měl původně vytvořit dvě mozaiky s tématem *Vesmír* (resp. *Život ve vesmíru*) a tento název by se zřejmě pro kompozici hodil lépe, než zažité označení. V pravém dolním rohu je umístěna signatura Róna 89–91.

Mozaika je v celé své ploše vystavena působení okolního prostředí. Biologické poškození nebylo zaznamenáno.

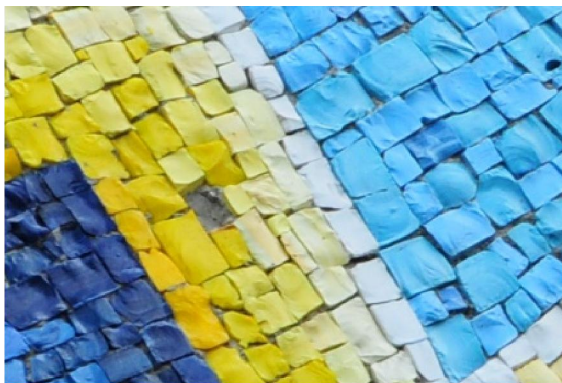
Ztráty materiálu v ploše

- jsou vypadané jednotlivé kostky (cca 5 ks)

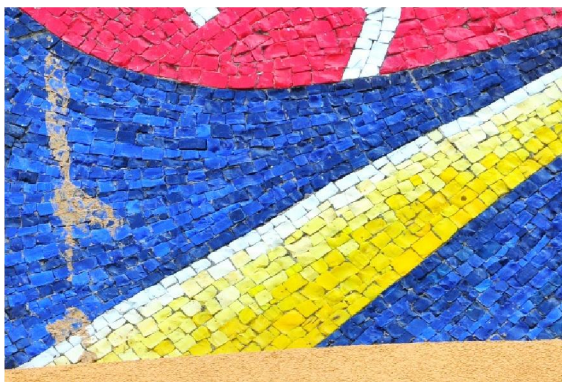
Mozaika je sestavena ze štípaných skleněných kostek o přibližné velikosti 3 cm x 2 cm. Použité sklo je zakalené. Ojedinele jsou na povrchu skla bubliny. Na povrchu skla nebyly zaznamenány známky korozního poškození (platí pro pohledovou stranu). V levém spodním rohu mozaikového obrazu je patrné znečištění povrchu nedočištěnou omítkou. Pojivo mezi kostkami je světle šedoběžové.

- znečištění povrchu mozaiky omítkou
