## ZÁKLADNÍ IDENTIFIKACE

ID	PLK-KT003
Název/motiv mozaiky	Státní znak Československa
Autor	návrh Bedřich Bendelmayer, realizace dílna Marie Foersterové
Datace	1927
Místo	okresní soud a okresní státní zastupitelství v Klatovech, Dukelská 138, Klatovy III
GPS souřadnice	49°24'3.315"N, 13°17'13.509"E
Rozměry mozaiky, umístění	výška 1,5 m, šířka 1,2 m (cca) Mozaika je instalována na průčelí budovy.
Výška umístění mozaiky nad zemí	cca 16 m
Mozaika je směřována na (SS)	jihovýchod
Popis okolí, statika budovy	Mozaika se nachází v městské zástavbě. V okolí se hojně vyskytuje zeleň. Budova je v dobrém stavu, nejeví žádné známky ztráty stavebního materiálu. V roce 2012 proběhla její oprava.
Poznámky	Ve střední části budovy se nachází další 4 dekorativní kruhové mozaiky.

## HUMANITNÍ PRŮZKUM MOZAIKY

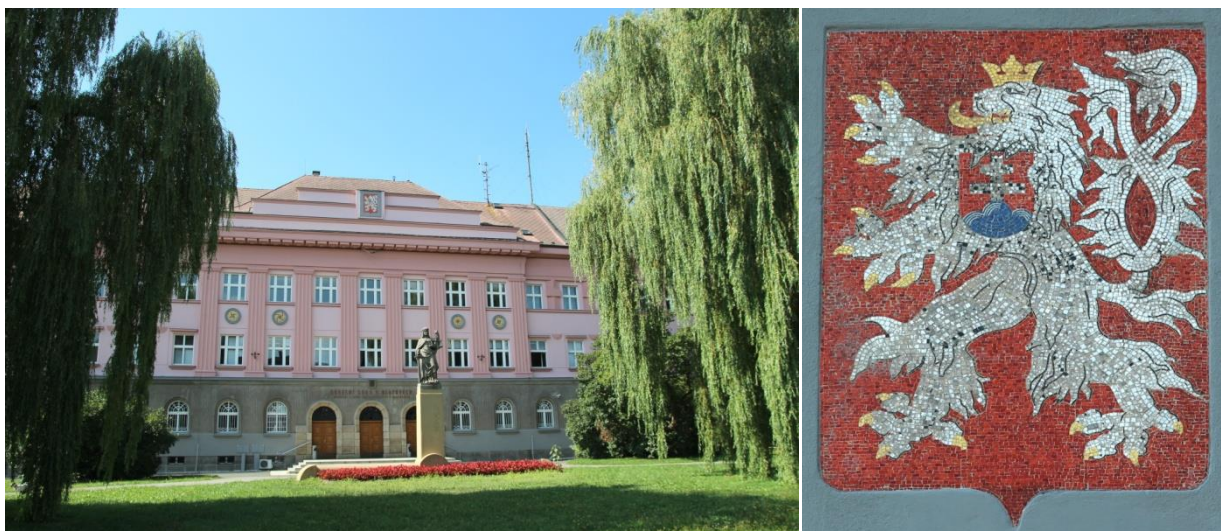
Mozaika je v celé své ploše vystavena působení okolního prostředí.  
Biologické poškození nebylo zaznamenáno.

- mozaikové kostky jsou vypadané ve velké míře

- mozaika byla v minulosti pravděpodobně opravována – viditelné oblasti s jinou skladbou kostek; výrazné spáry mezi červenými kostkami

Mozaika je sestavena ze skleněných štípaných kostek o přibližné velikosti 1,5 cm x 1 cm. Použité sklo je zakalené, bez většího množství bublin. Na povrchu některých kostek je bělavé zabarvení. Některé mozaikové kostky jsou znečištěny spárovací hmotou (pravděpodobně důsledek dřívější opravy). Zastoupeny jsou kostky se zlacením. Pojivo mezi kostkami je šedé.
