ZÁKLADNÍ IDENTIFIKACE

ID	PLK-PM001
Název/motiv mozaiky	Krajina
Autor	návrh Jan Havlic, realizace ?
Datace	1983
Místo	ubytovna, Kreuzmannova 1116/18a, Plzeň - Skvrňany
GPS souřadnice	49°44'15.486"N, 13°19'41.555"E
Rozměry mozaiky, umístění	výška 3,6 m, šířka 1,9 m Mozaiky jsou instalovány na čelní zdi budovy po stranách vchodu.
Výška umístění mozaiky nad zemí	4,3 m
Mozaika je směřována na (SS)	východ
Popis okolí, statika budovy	Mozaiky se nachází na městském sídlišti. V okolí se vyskytuje zeleň. Budova, na které jsou mozaiky umístěny, nevykazuje žádné praskliny či ztrátu stavebního materiálu.
Poznámky

HUMANITNÍ PRŮZKUM MOZAIKY

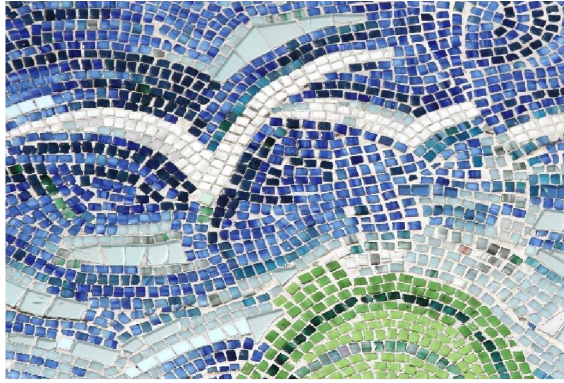
Ztráty materiálu v ploše
- nebyly zaznamenány

- širší spáry vznikly pravděpodobně při sestavování mozaiky z jednotlivých dílů

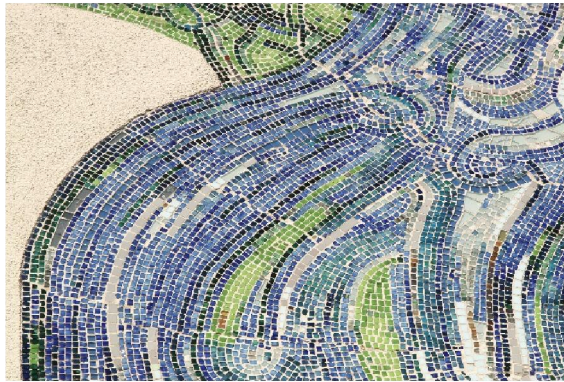
Mozaika je sestavena z prefabrikovaných skleněných kostek o přibližné velikosti 1,5 cm x 1,2 cm a z nařezaného plochého skla různých rozměrů (délka hrany řádově jednotky cm). Použité sklo je zakalené (prefabrikované kostky) i čiré (dítky z plochého skla), bez bublin. Ploché sklo je místy popraskané. Na povrchu skla nebyly zaznamenány známky korozního poškození (platí pro pohledovou stranu). Mozaika na pravé straně je ve své pravé části znečištěna neidentifikovanou látkou (pravděpodobně se jedná o ptačí exkrement).

- detail kombinace prefabrikovaných mozaikových kostek a skleněných dílků nařezaných z plochého skla (toto sklo je místy popraskané)

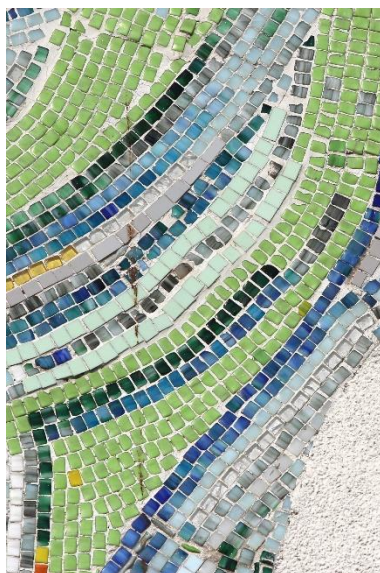
- znečištění mozaiky umístěné
vpravo od vchodu do budovy
