## ZÁKLADNÍ IDENTIFIKACE

ID	PLK-TC001
Název/motiv mozaiky	Panna Marie a mariagram
Autor	návrh a realizace František Tesař
Datace	1997
Místo	kaplička, vedle Borovany 38, Bor - Borovany
GPS souřadnice	49°41'32.440"N, 12°51'4.710"E
Rozměry mozaiky, umístění	výška 1,7 m, šířka 1,4 m (mozaika s postavou) průměr 0,3 m (kruhová mozaika) Mozaiky jsou instalovány v kapličce.
Výška umístění mozaiky nad zemí	1,1 m
Mozaika je směřována na (SS)	sever
Popis okolí, statika budovy	Mozaiky se nachází v kapličce u silnice v malé obci. V okolí se hojně vyskytuje zeleň. Kaplička nevykazuje žádné výrazné praskliny či ztrátu stavebního materiálu. Na pravém boku je patrné navlhání zdiva stavby.
Poznámky

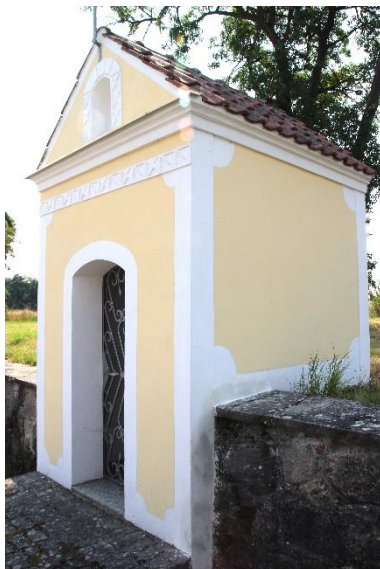
- pravý bok kapličky – zdivo navlhá

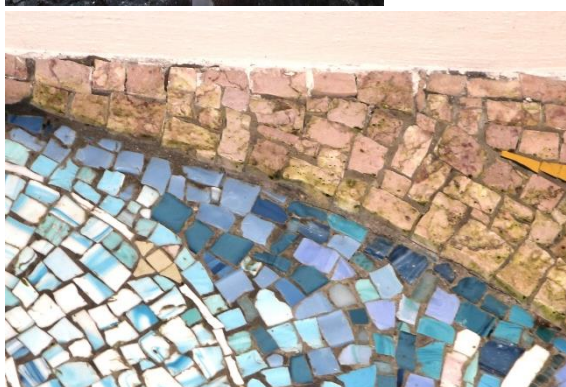
Mozaiky jsou zcela chráněny zastřešením kapličky. Jako rizikový faktor pro životnost mozaiky s postavou Panny Marie lze do budoucna označit kovový rám. V důsledku jeho koroze praská a místy vypadává pojivo, kterým je přetmeleno. Na mozaice byly pozorovány pavučiny a řasy.

- v důsledku koroze kovového rámu  
praská a místy se vydroluje těsnící  
tmel

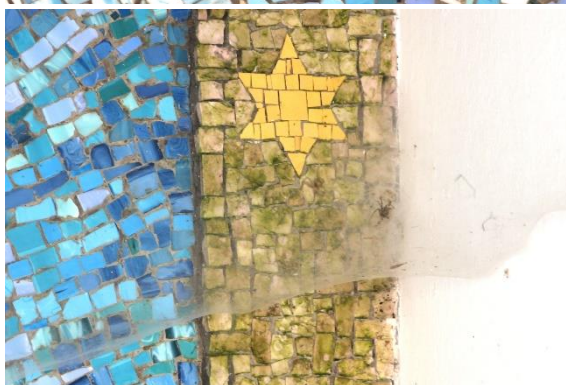
- mozaika je na několika místech  
pokryta pavučinami

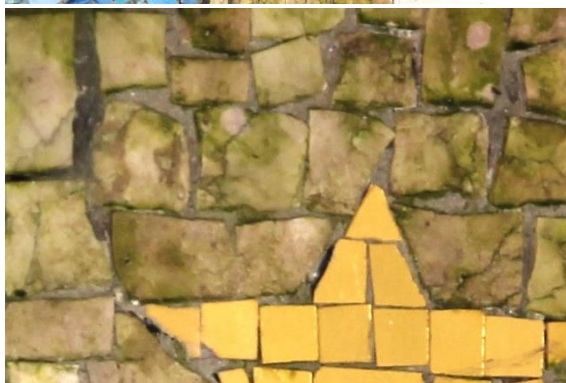
- řasy na mozaikových kostkách –  
jejich růst byl pozorován převážně na  
pravé straně mozaiky, což se  
shoduje s navlhající částí kapličky  
(viz výše)

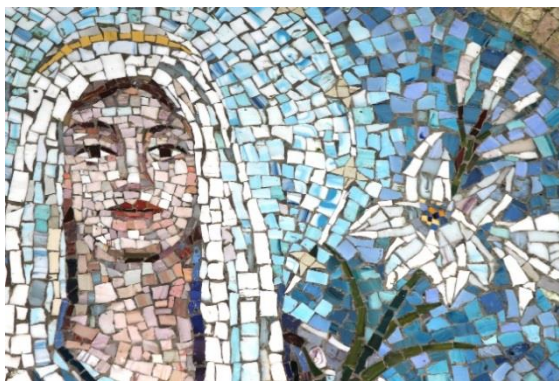
**Ztráty materiálu v ploše**  
- nebyly zaznamenány

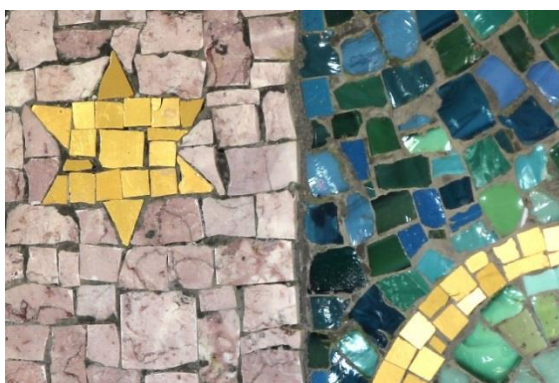
Mozaika je sestavena ze štípaných skleněných kostek o přibližné velikosti 2 cm x 1,5 cm. Použité sklo je zakalené. Ojedinelé se vyskytují bubliny. Na povrchu skla nebyly zaznamenány známky korozního poškození ani znečištění (platí pro pohledovou stranu). Zastoupeny jsou kostky se zlacením a také kamenné kostky.

Pojivo mezi kostkami je šedohnědé, jemnozrné.

- kombinace skleněných, zlacených a kamenných mozaikových kostek
