## ZÁKLADNÍ IDENTIFIKACE

| ID | STC-KH002 |
| Název/motiv mozaiky | Městský znak s nápisem „MĚSTSKÝ ÚŘAD“ |
| Místo | městský úřad města Čáslav, Generála Eliáše 6, Čáslav – Nové Město |

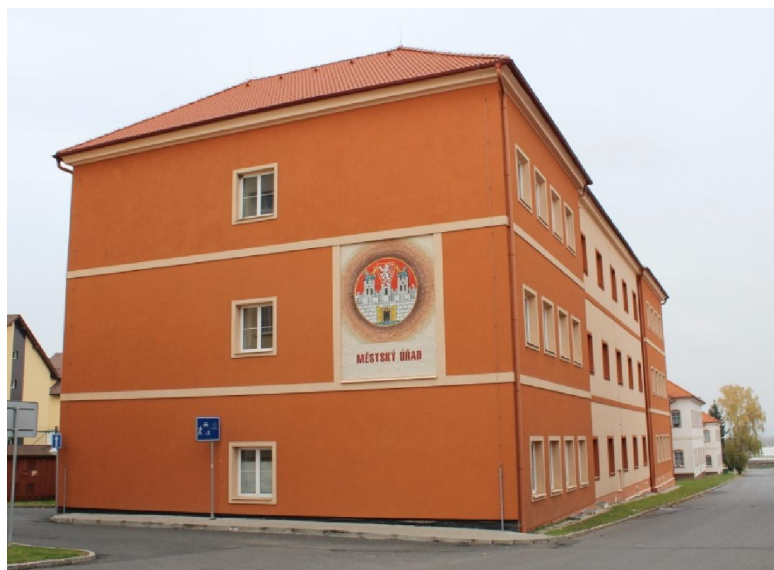
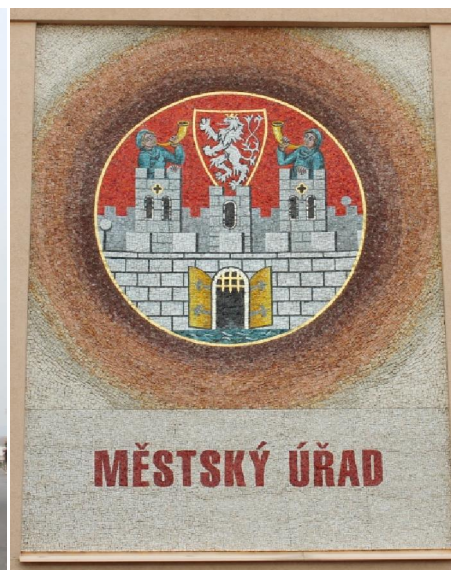
Mozaika je sestavena ze štípaných skleněných kostek o přibližné velikosti 1,5 cm x 1 cm. Použité sklo je zakalené. Ojediněle se vyskytují bubliny či jiné nehomogenity. Na povrchu kostek nejsou známky korozního poškození ani znečištění (platí pro pohledovou stranu). Zastoupeny jsou kostky kamenné, dále pak skleněné kostky se zlacením a stříbřením. Několik stříbřených kostek má poškozenou stříbrnou vrstvu. Pojivo mezi kostkami je šedé.

- kostky s poškozenou stříbrnou vrstvou

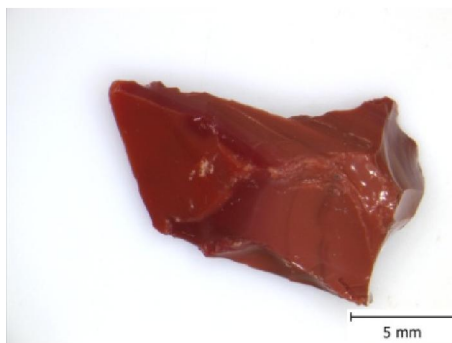
- část skleněné mozaikové kostky
