ZÁKLADNÍ IDENTIFIKACE

| ID | STC-NB004 |
| Název/motiv mozaiky | Informační popiska |
| Místo | Slavnickovské hradiště, Ke Hradišti, vedle Ke Hradišti č. p. 283, Libice nad Cidlinou |

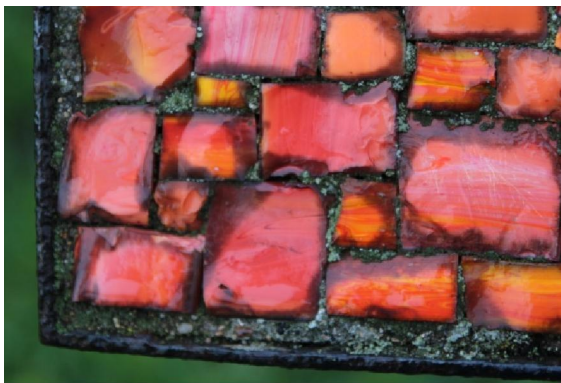
| Působení okolního prostředí, míra zakrytí mozaiky, biologické poškození | Mozaika je v celé své ploše vystavena působení okolního prostředí. Jako rizikový faktor pro životnost mozaiky, lze do budoucna označit korodující kovový rám, ve kterém je mozaika zasazena. Na mozaice bylo pozorováno velké množství lišejníků a mechu. |

- detail korodujícího kovového rámu,
v němž je mozaika zasazena

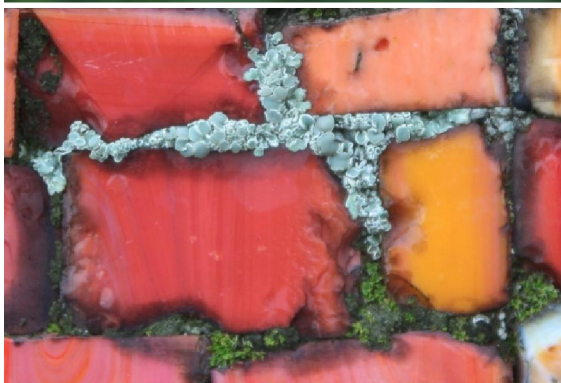
- na mozaice byly zaznamenány
lišejníky a mech

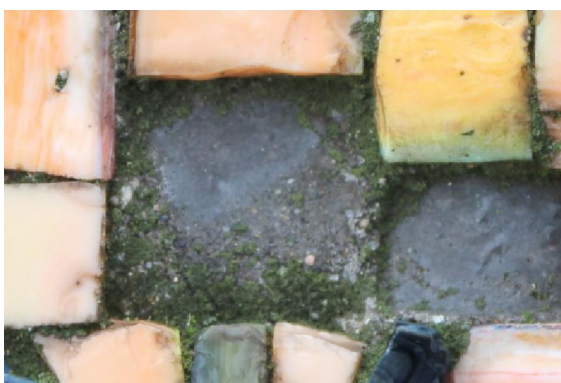
Ztráty materiálu v ploše

- na mozaice chybí cca 5 skleněných
kostek

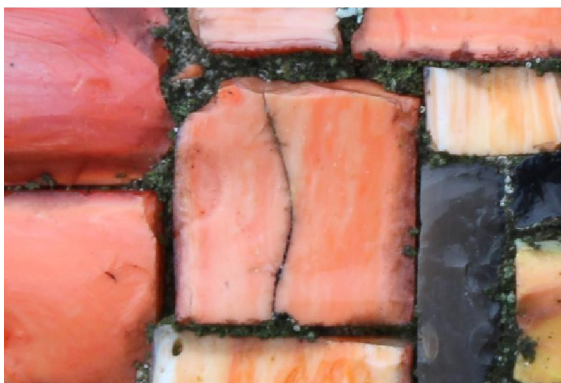
Mozaika je sestavena ze štípaných skleněných kostek o přibližné velikosti 2,5 cm x 1,5 cm. Použité sklo je zakalené. Místy se vyskytují bubliny. Na povrchu kostek nejsou známky korozního poškození (platí pro pohledovou stranu). Povrch mozaiky je znečištěn exhalacemi a biofilmem. Několik skleněných kostek je prasklých. Pojivo mezi kostkami je šedé, s viditelnými zrnky písku.

- detail prasklé mozaikové kostky
