ZÁKLADNÍ IDENTIFIKACE

ID	STC-NB007
Název/motiv mozaiky	Informační popiska
Autor	návrh Zdeněk Rossman, realizace Ústředí uměleckých řemesel
Datace	1966
Místo	Slavíkovské hradiště, Ke Hradišti, vedle Ke Hradišti č. p. 283, Libice nad Cidlinou
GPS souřadnice	50°7'37.162"N, 15°10'29.198"E
Rozměry mozaiky, umístění	výška 2,4 m, šířka 1,5 m Mozaika je instalována v kovovém volně stojícím rámu.
Výška umístění mozaiky nad zemí	0,1 m
Mozaika je směřována na (SS)	východ
Popis okolí, statika budovy	Mozaika se nachází na okraji obce. V okolí se hojně vyskytuje zeleň (především pole). Konstrukce rámu nevykazuje žádné poškození.
Poznámky	Památník Slavíkovského hradiště je tvořen deseti velkými mozaikami a třemi menšími mozaikovými tabulkami.

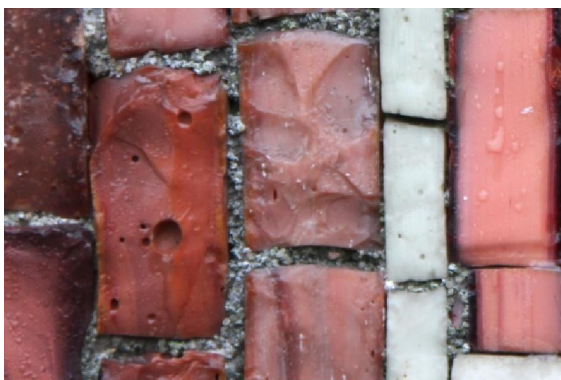
Působení okolního prostředí, míra zakrytí mozaiky, biologické poškození	Mozaika je v celé své ploše vystavena působení okolního prostředí. Na mozaice byla zjištěna přítomnost lišejníků.
---	--

- na mozaice byly pozorovány
lišejníky

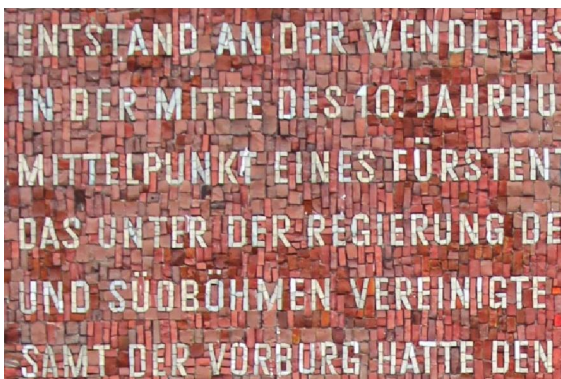
Ztráty materiálu v ploše
- nebyly zaznamenány

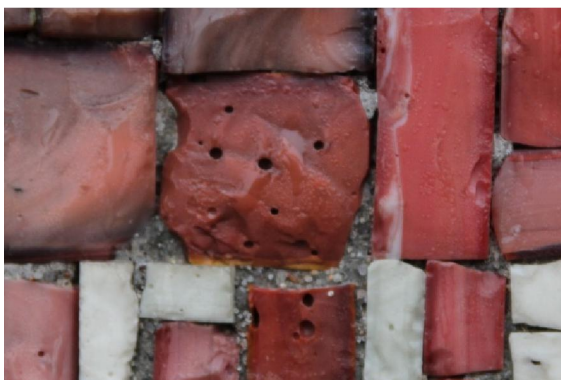
Mozaika je sestavena ze štípaných skleněných kostek o přibližné velikosti 2,5 cm x 1,5 cm. Použité sklo je zakalené. Místy se vyskytují bubliny. Na povrchu kostek nejsou známky korozního poškození (platí pro pohledovou stranu). Povrch mozaiky je znečištěn bílou nátěrovou barvou a exhalacemi.

- bubliny na povrchu kostek

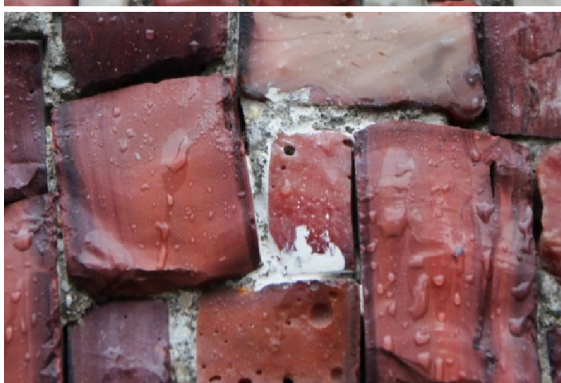
- několik kostek je znečištěno bílou
nátěrovou barvou
