ZÁKLADNÍ IDENTIFIKACE

ID	ULK-DC001
Název/motiv mozaiky	Polopostava Ježíše Krista
Autor	návrh ?, realizace ?
Datace	?
Místo	kostel sv. Vavřince, vedle Království č. p. 317, Šluknov - Království
GPS souřadnice	50°59'51.990"N, 14°29'22.107"E
Rozměry mozaiky, umístění	výška 1 m, šířka 0,8 m Mozaika je instalována na stěně kostela.
Výška umístění mozaiky nad zemí	1,75 m
Mozaika je směřována na (SS)	jih
Popis okolí, statika budovy	Mozaika se nachází v přírodě, v těsné blízkosti místního hřbitova. Na stavbě nejsou patrné výraznější praskliny. V bezprostředním okolí mozaiky dochází k opadávání omítky, čímž není mozaika přímo ohrožena.
Poznámky

HUMANITNÍ PRŮZKUM MOZAIKY

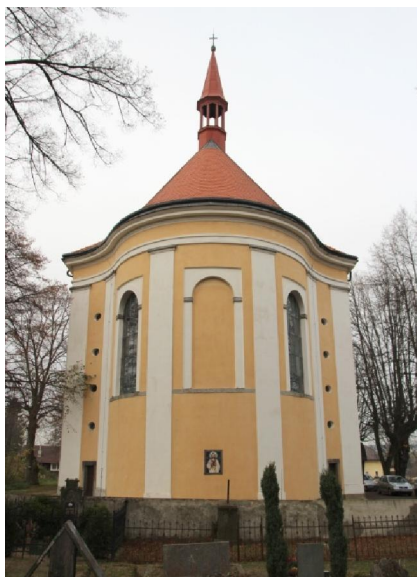
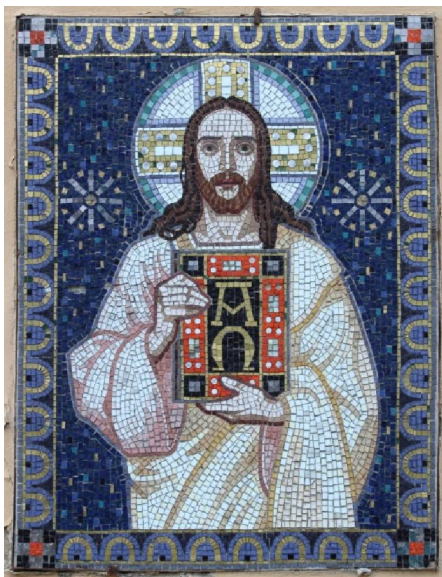
Mozaika je v celé své ploše vystavena působení okolního prostředí. Jako rizikový faktor pro životnost mozaiky zle do budoucna označit korozi kovového rámu, v němž je mozaika zasazena

- opadávající omítka v okolí mozaiky
- mozaikový obraz není tímto přímo ohrožen
- kovový rám a skoby jsou značně zkorodované

a korozi kovových skob, které přidržují mozaikový obraz. Středem mozaikového obrazu probíhá horizontální prasklina.

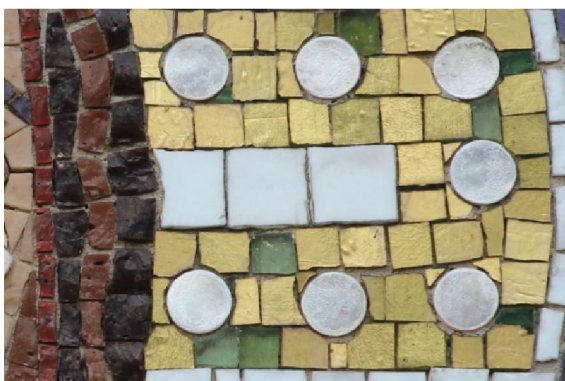
- pohled na kulatá skla zakomponovaná do mozaiky
- zlacené kostky jsou místy poškozeny

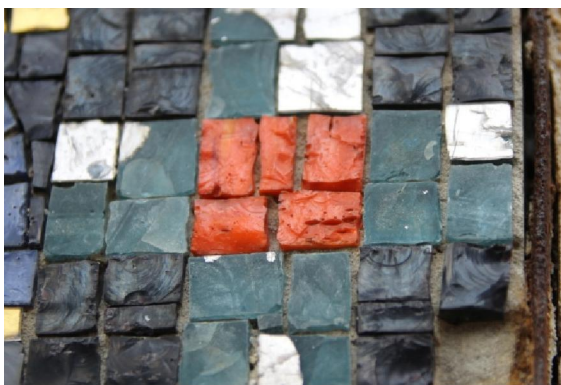
- stříbrné kostky jsou poškozeny ve větší míře nežli kostky zlaté; poškození stříbrné vrstvy je nejvíce patrné v rozích mozaiky

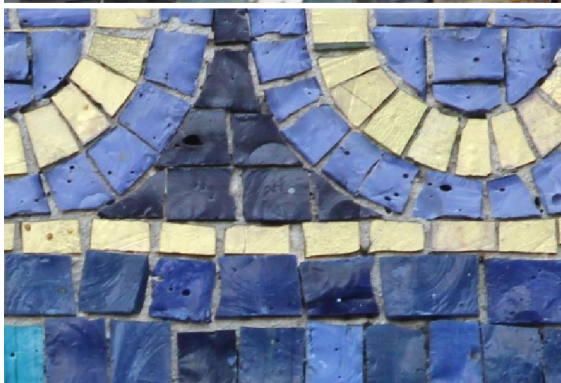
- bubliny na povrchu skleněných kostek
