ZÁKLADNÍ IDENTIFIKACE

ID	ULK-TP002
Název/motiv mozaiky	Holoubek
Autor	návrh Antonín Procházka, realizace Ústředí uměleckých řemesel
Datace	1976
Místo	MŠ Hlávková, Hlávková 1454, Teplice - Trnovany
GPS souřadnice	50°39'24.893"N, 13°50'31.461"E
Rozměry mozaiky, umístění	průměr 3,3 m Mozaika je instalována na zdi vedle vchodu do školky.
Výška umístění mozaiky nad zemí	3 m
Mozaika je směřována na (SS)	severozápad
Popis okolí, statika budovy	Mozaika se nachází na městském sídlišti. V okolí se vyskytuje zeleň v parkové úpravě. Budova, na které je mozaika umístěna, byla v době dokumentace v rekonstrukci.
Poznámky	Stěny budovy byly zateplovány, avšak mozaika byla ponechána na svém původním místě a tepelná izolace byla osazena kolem mozaikového obrazu.

HUMANITNÍ PRŮZKUM MOZAIKY

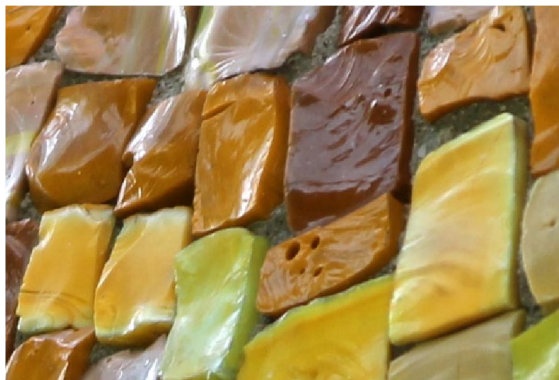
Mozaika je sestavena ze štípaných skleněných kostek o přibližné velikosti 3 cm x 2 cm. Použité sklo je zakalené. Místy se vyskytují bubliny. Povrch mozaiky nebylo možné kvůli probíhajícím stavebním pracím hodnotit.

Pojivo mezi kostkami je šedé, s viditelnými zrnky písku.

- místy jsou na povrchu kostek bubliny
