ZÁKLADNÍ IDENTIFIKACE

ID	ULK-UL004
Název/motiv mozaiky	Květ
Autor	návrh Miroslav Houra, realizace Ústředí uměleckých řemesel
Datace	1983
Místo	multifunkční budova, Novosedlické náměstí 1390/1, Ústí nad Labem – Střekov
GPS souřadnice	50°38'58.482"N, 14°3'35.589"E
Rozměry mozaiky, umístění	výška 2,5 m, šířka 2 m Mozaika je instalována na slepé čelo budovy.
Výška umístění mozaiky nad zemí	4 m
Mozaika je směřována na (SS)	sever
Popis okolí, statika budovy	Mozaika se nachází na městském sídlišti. V okolí se místy vyskytuje zeleň. Budova nevykazuje známky poškození.
Poznámky

HUMANITNÍ PRŮZKUM MOZAIKY

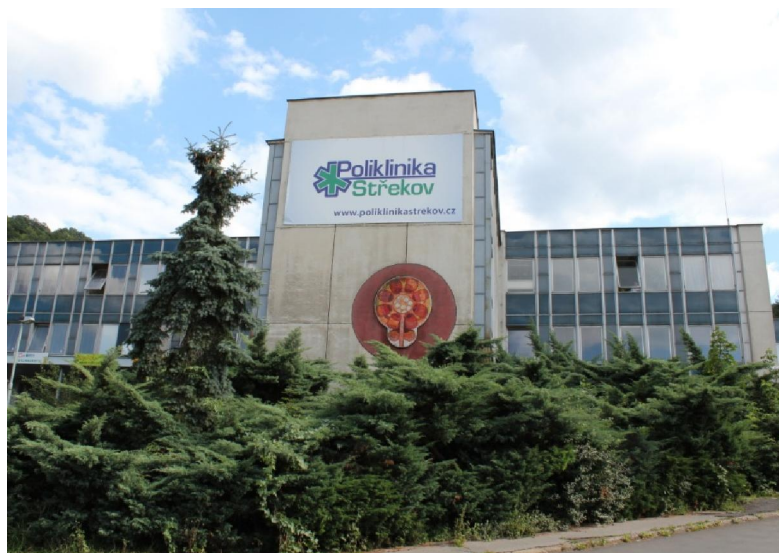
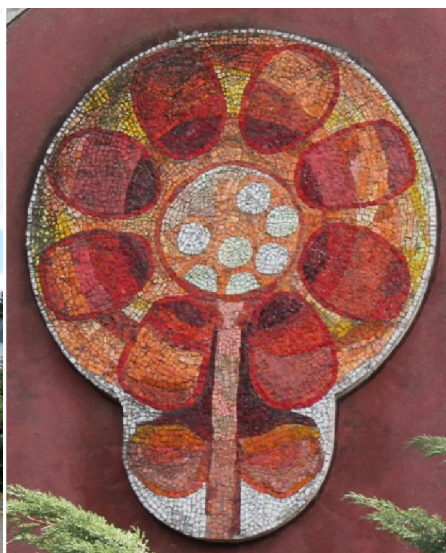
Panel ve tvaru kruhu s menším polokruhem umístěným na spodním okraji jen do boční fasády polikliniky. Zdobí jej mozaika ze štípaných kostek smaltu zhotovená v roce 1983 podle návrhu Miroslava Houry v mozaikářské dílně Ústředí uměleckých řemesel. Stylizovaná květina je vybudována na kompozičním principu kruhu – kolem semeníku uprostřed je položeno osm transparentních listů, kterými prosvítá pozadí kombinující v soustředných plochách světlejší barvy. Květ je usazen na masivním stonku doplněném dvěma listy. Barevná škála sahá od vínově červené přes rudou a oranžovou po žlutou. Kontrastní je pouze část bílého pozadí a bílá semínka ve středu obrazu.

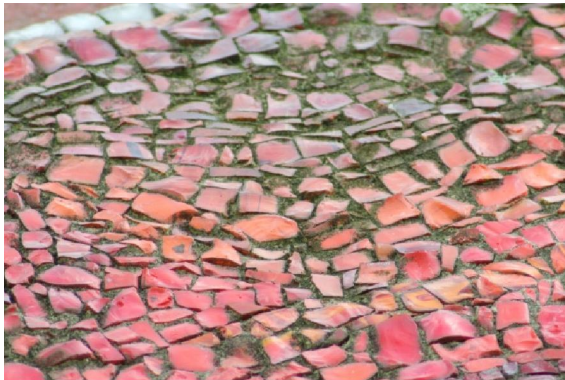
Mozaika je v celé své ploše vystavena působení okolního prostředí. Mozaika na betonovém prvku je představena před stěnou budovy. Na mozaice byly zaznamenány mechy a lišejníky.

- přítomnost mechů a lišejníků na mozaice

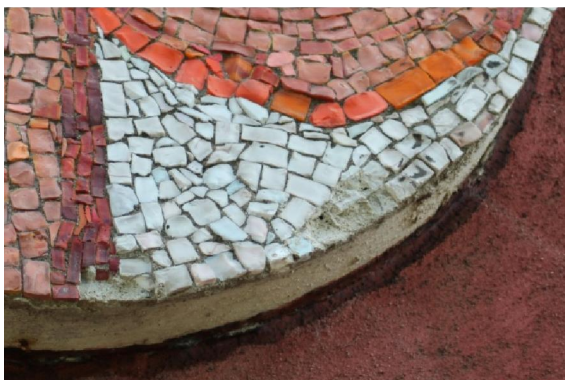
- skleněné kostky jsou vypadané převážně ve spodní části mozaiky (ojediněle)

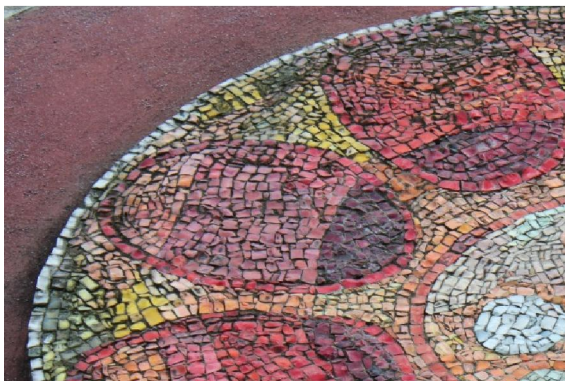
Mozaika je sestavena ze štípaných skleněných kostek o přibližné velikosti 3 cm x 2 cm. Použité sklo je zakalené, ojediněle se vyskytují bubliny. Na povrchu kostek nejsou známky korozního poškození (platí pro pohledovou stranu). Kostky jsou silně znečištěny – převážně v horní části mozaikového obrazu.

- znečištění mozaikového obrazu v jeho horní části

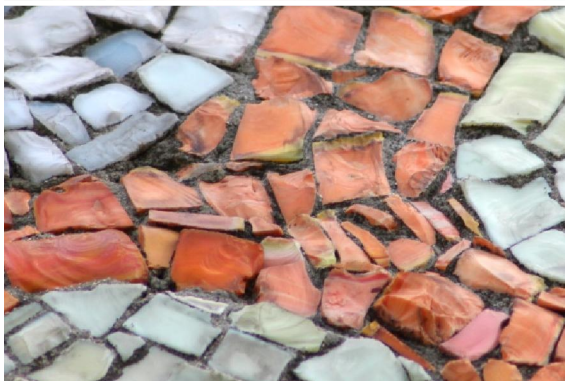
Pojivo mezi kostkami je šedé, s viditelnými zrnky písku.

- detail šedého pojiva mezi mozaikovými kostkami
