## ZÁKLADNÍ IDENTIFIKACE

ID	ZLK-UH003
Název/motiv mozaiky	Panna Marie Hostýnská
Autor	návrh a realizace Vitrail Servis
Datace	2004
Místo	kostel Ježíše Krista Krále, vedle Praktšice 184, Praktšice
GPS souřadnice	49°4'0.511"N, 17°38'17.806"E
Rozměry mozaiky, umístění	výška 3 m, šířka 2 m Mozaika je instalována nad vchodem do kostela.
Výška umístění mozaiky nad zemí	7 m
Mozaika je směřována na (SS)	jih
Popis okolí, statika budovy	Mozaika se nachází na okraji obce. V okolí se v hojně míře vyskytuje zeleň. Na kostele nebyly pozorovány žádné praskliny či ztráta stavebního materiálu.
Poznámky

## HUMANITNÍ PRŮZKUM MOZAIKY

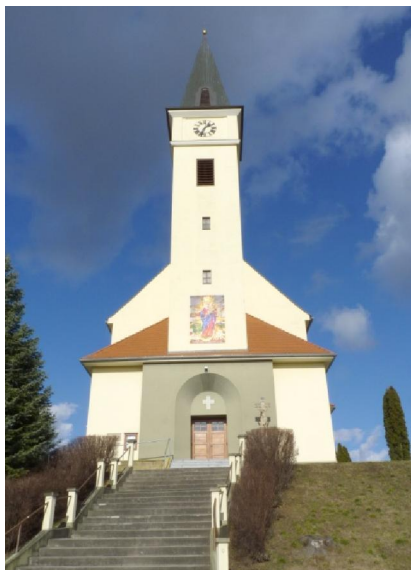
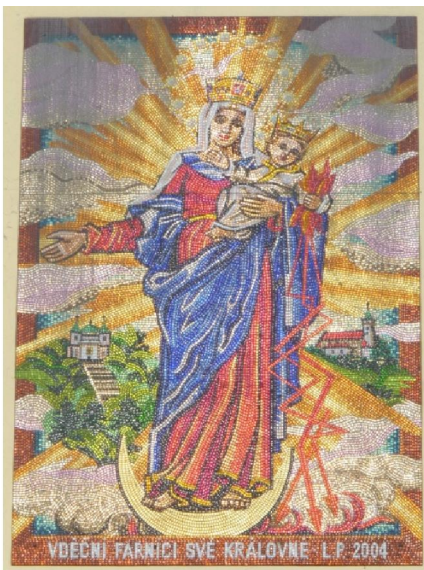
V roce 2004 bylo průčelí kostela Ježíše Krista Krále v Praktšicích osazeno mozaikou zhotovenou firmou Vitrail Servis. Je umístěna na věži nad korunní římsou vstupní předsíně v ose nad hlavním vstupem. Kompozice představuje ustálený typ zobrazení korunované Panny Marie Hostýnské s Ježíškem, který drží v ruce blesky. Panna Marie v červeném šatu s modrým pláštěm stojí na půlměsíci a je zasazena do paprscité aureoly v oblacích. Ve spodní části kompozice je umístěn průhled do krajiny s pohledy na dva kostely – poutní chrám na Hostýně vlevo a kostel v Praktšicích vpravo. Spodní okraj doplňuje nápis v kapitálách: VĚČNÍ FARNICI SVĚ KRÁLOVNĚ L. P. 2004.

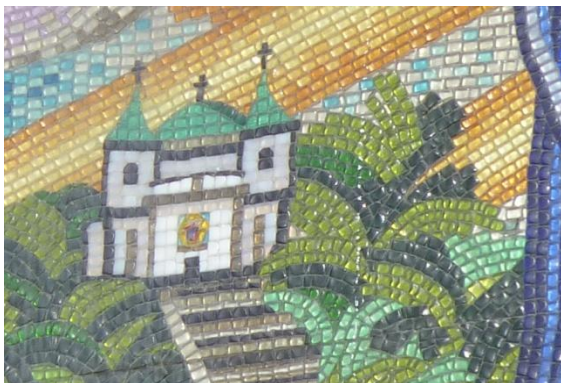
**Ztráty materiálu v ploše**  
- nebyly zaznamenány

Mozaika je sestavena z prefabrikovaných skleněných kostek o velikosti 1,2 cm x 1,5 cm. Použité sklo je čiré, bez většího počtu bublin či jiných nehomogenit. Na povrchu kostek nejsou známky korozního poškození ani znečištění (platí pro pohledovou stranu).

Mozaika byla provedena následující technikou – skleněné kostky byly nalepeny na hliníkové pláty a poté přetmeleny. Tyto pláty byly následně uchyceny do zdi vruty.

Pojivo mezi kostkami je šedé.
