## ZÁKLADNÍ IDENTIFIKACE

ID	ZLK-VS003
Název/motiv mozaiky	Elektronika
Autor	návrh Luděk Majer, realizace Ústředí uměleckých řemesel
Datace	1986-1987
Místo	administrativní budova, 1. máje 2636, Rožnov pod Radhoštěm
GPS souřadnice	49°27'44.874"N, 18°7'40.939"E
Rozměry mozaiky, umístění	výška 2,4 m, šířka 4,6 m (cca) Mozaika je instalována nad vchodem do budovy.
Výška umístění mozaiky nad zemí	cca 7 m
Mozaika je směřována na (SS)	východ
Popis okolí, statika budovy	Mozaika se nachází v průmyslové části města. Dům, na kterém se mozaika nachází, nevykazuje výraznější ztrátu materiálu ani praskliny.
Poznámky

## HUMANITNÍ PRŮZKUM MOZAIKY

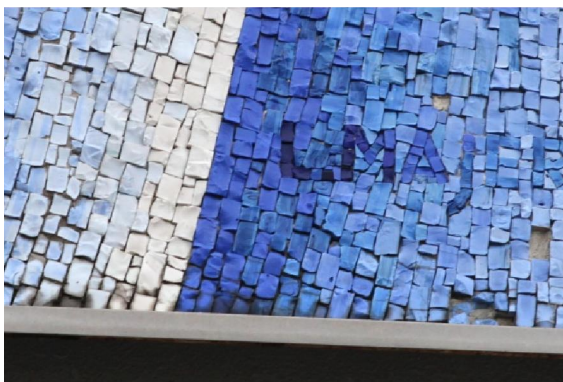
Mozaika je sestavena ze štípaných skleněných kostek o velikosti cca 3 cm x 2 cm. Použité sklo je zakalené. Velice ojediněle se vyskytují bubliny. Ve spodní části mozaikového panelu je patrné znečištění povrchu kostek. Na povrchu není patrné korozní poškození (platí pro pohledovou stranu).

- znečištěný povrch kostek u  
spodního okraje mozaiky
