ZÁKLADNÍ IDENTIFIKACE

ID	ZLK-VS005
Název/motiv mozaiky	Housle a krajina (Valašsko?)
Autor	návrh a realizace Ilja Hartinger, Josef Godža, Miroslav Grabovský
Datace	1990
Místo	lidový dům, Nový Hrozenkov 448, Nový Hrozenkov
GPS souřadnice	49°20'21.786"N, 18°12'3.130"E
Rozměry mozaiky, umístění	výška 6,5 m, šířka 2 m Mozaika je instalována nad vchodem do budovy.
Výška umístění mozaiky nad zemí	0,15 m
Mozaika je směřována na (SS)	jihovýchod
Popis okolí, statika budovy	Mozaika se nachází v zástavbě v malé obci. V okolí se nachází zeleň v hojně míře. Dům, na kterém se mozaika nachází, nevykazuje výraznější ztrátu materiálu ani praskliny.
Poznámky

HUMANITNÍ PRŮZKUM MOZAIKY

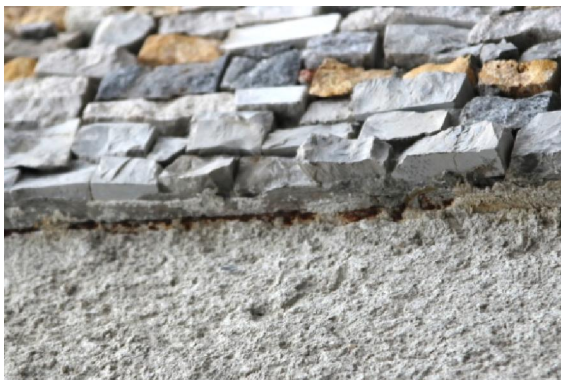
Mozaika je v celé své ploše vystavena působení okolního prostředí, pouze v horní části je kryta přesahující střechou domu. Jako rizikový faktor pro životnost mozaiky lze do budoucna označit korodující kovový rám, v němž je mozaikový obraz zasazen.

- detail korodujícího kovového rámu

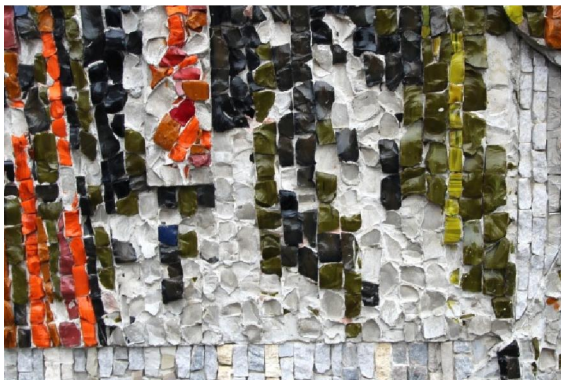
Ztráty materiálu v ploše

- skleněné kostky chybí ve velké míře po celé mozaice (kamenné kostky opadány nejsou)

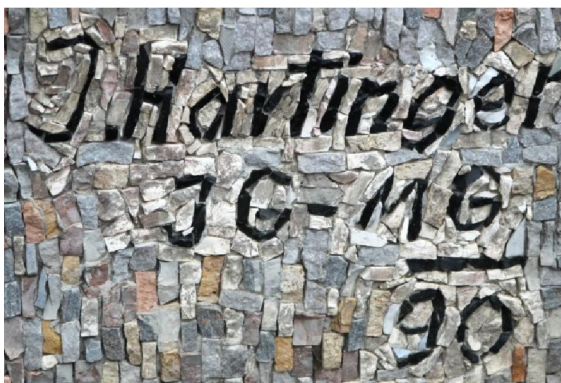
Mozaika je sestavena ze štípaných skleněných kostek o velikosti cca 3 cm x 2 cm. Použité sklo je zakalené. Ojediněle se vyskytují bubliny. Na povrchu není patrné korozní poškození ani znečištění (platí pro pohledovou stranu). Zastoupeny jsou kamenné kostky. Pojivo mezi kostkami je světle šedé, spíše jemnozrnné.

- kombinace kamenných a skleněných mozaikových kostek
