ZÁKLADNÍ IDENTIFIKACE

ID	ZLK-ZL002
Název/motiv mozaiky	Hlava Panny Marie
Autor	návrh ?, realizace ?
Datace	po roce 1996
Místo	kostel sv. Rocha, Slopné
GPS souřadnice	49°9'18.130"N, 17°51'3.260"E
Rozměry mozaiky, umístění	výška 1 m, šířka 0,65 m Mozaika je instalována na boční zdi kostela.
Výška umístění mozaiky nad zemí	4 m
Mozaika je směřována na (SS)	jihozápad
Popis okolí, statika budovy	Mozaika se nachází ve vesnické zástavbě. V okolí se hojně vyskytuje zeleň. Kostel, na kterém se mozaika nachází, nevykazuje výraznou ztrátu materiálu ani praskliny.
Poznámky	Tato mozaika je doplněna dalším mozaikovým obrazem nad vchodem do kostela (Panna Marie Hostýnská).

HUMANITNÍ PRŮZKUM MOZAIKY

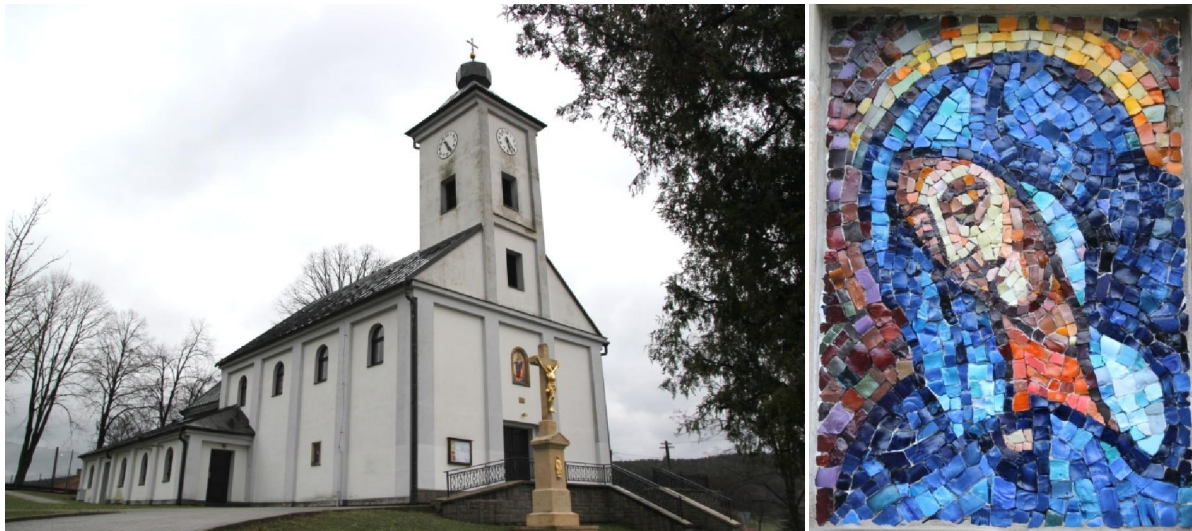
Působení okolního prostředí, míra zakrytí mozaiky, biologické poškození	Mozaika je vystavena působení okolního prostředí. Pouze po obvodu je chráněna zahloubením do zdi (cca 15 cm). Biologické poškození nebylo zaznamenáno.
---	---

Ztráty materiálu v ploše
- nebyly zaznamenány

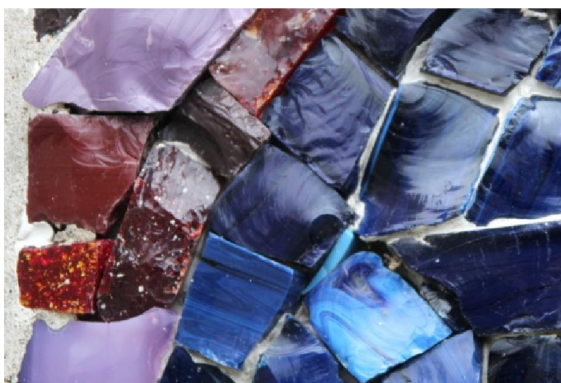
Mozaika je sestavena ze štípaných skleněných kostek o velikost cca 1,5 cm x 2,5 cm. Použité sklo je zakalené, několik kostek ze z čirého skla. Místo se vyskytují bubliny. Na povrchu kostek nejsou známky korozního poškození ani znečištění (platí pro pohledovou stranu).
Pojivo mezi kostkami je světle šedé, jemnozrné.

- v mozaice je použito několik kostek z čirého skla
- pojivo mezi kostkami je světle šedé, jemnozrné
