ZÁKLADNÍ IDENTIFIKACE

ID	ZLK-ZL003
Název/motiv mozaiky	Panna Marie Svatohostýnská
Autor	návrh ?, realizace ?
Datace	po roce 1996
Místo	kostel sv. Rocha, Slopné
GPS souřadnice	49°9'18.130"N, 17°51'3.260"E
Rozměry mozaiky, umístění	výška 1 m, šířka 0,65 m Mozaika je instalována nad vchodem do kostela.
Výška umístění mozaiky nad zemí	4 m
Mozaika je směřována na (SS)	jihozápad
Popis okolí, statika budovy	Mozaika se nachází ve vesnické zástavbě. V okolí se hojně vyskytuje zeleň. Kostel, na kterém se mozaika nachází, nevykazuje výraznou ztrátu materiálu ani praskliny.
Poznámky	Tato mozaika je doplněna dalším mozaikovým obrazem na boční stěně kostela (Hlava Panny Marie).

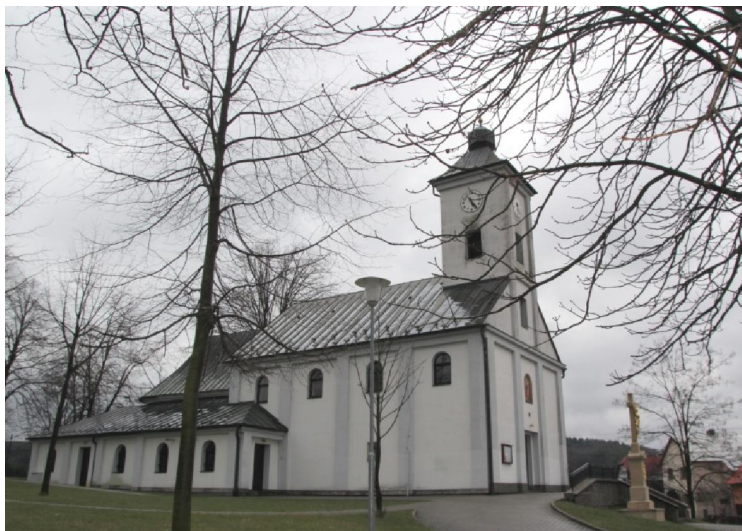
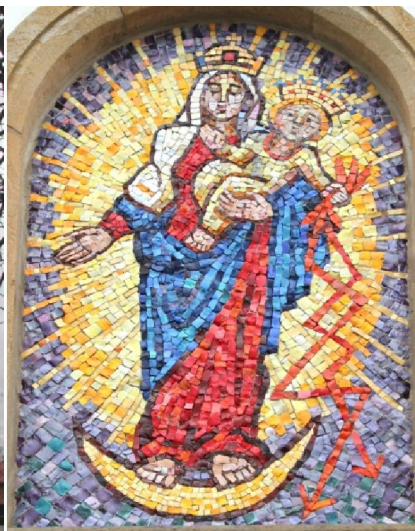
Drobné mozaikové kompozice ze štípaných smaltových kostek byly zřejmě osazeny do vnější fasády kostela sv. Rocha po dokončení jeho rekonstrukce v roce 1996. Mozaika Panny Marie Hostýnské v tradiční podobě milostné sochy doplněné Ježíškem, který svírá v levé ruce svazek blesků, je situována v nise nad hlavním vchodem. Drobná kompozice hlavy Panny Marie zahalené modrou rouškou je potom osazena v blízkosti bočního vchodu.

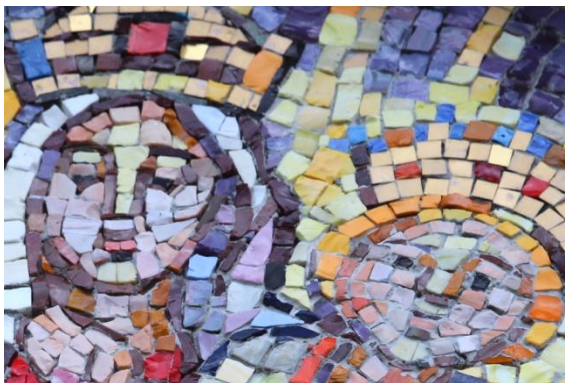
Ztráty materiálu v ploše
- nebyly zaznamenány

Mozaika je sestavena ze štípaných skleněných kostek o velikost cca 1,5 cm x 2,5 cm. Použité sklo je zakalené. Místy se vyskytují bubliny. Na povrchu kostek nejsou známky korozního poškození ani znečištění (platí pro pohledovou stranu).
Pojivo mezi kostkami je světle šedé, jemnozrné.
