ZÁKLADNÍ IDENTIFIKACE

HUMANITNÍ PRŮZKUM MOZAIKY

CHARAKTERIZACE PROSTŘEDÍ A SAMOTNÉ MOZAIKY

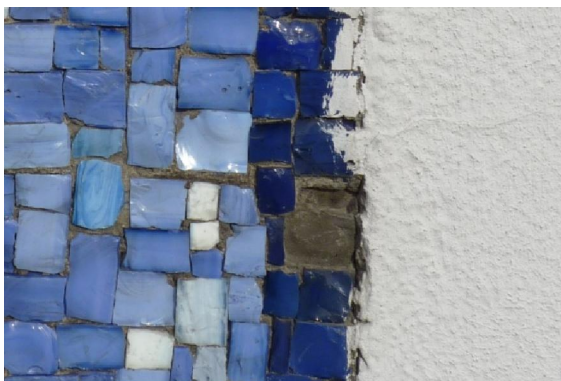
Ztráty materiálu v ploše
- na mozaice byly pozorovány
vypadané kostky – cca 2 kusy

Mozaika je v celé své ploše vystavena působení okolního prostředí.
Biologické poškození nebylo zaznamenáno.

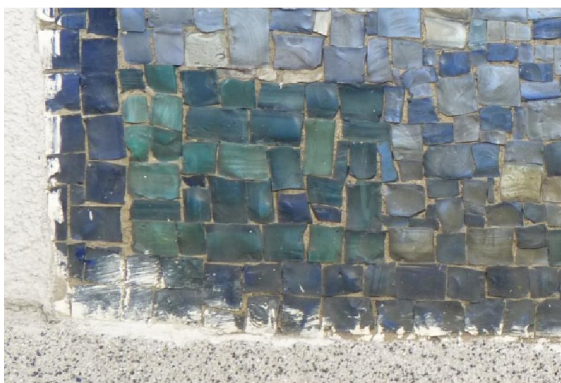
Mozaika je sestavena ze štípaných skleněných kostek o velikost cca 3 cm x 2 cm. Použité sklo je zakalené. Výjimečně se vyskytují bubliny. Povrch kostek je znečištěn prachem, exhalacemi (převážně ve spodní části) a bílou nátěrovou barvou. Korozní poškození kostek nebylo zaznamenáno (platí pro pohledovou stranu).

- mozaikové kostky ze spodní části
znečištěné exhalacemi a bílou
nátěrovou barvou

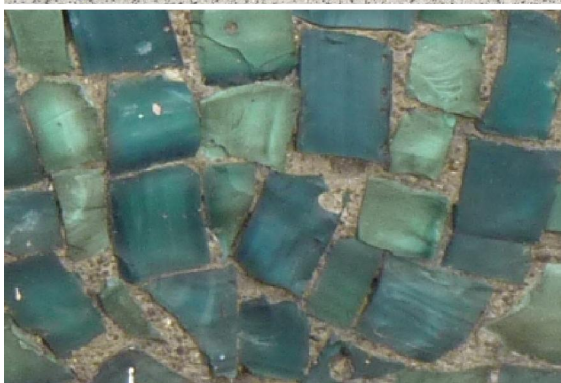
- detail pojiva mezi kostkami
s viditelnými zrny písku
