## ZÁKLADNÍ IDENTIFIKACE

| ID | HKK-HK001 |
| Název/motiv mozaiky | mozaikový nápis „Spořitelna“ a mozaika s florálním motivem |
| Místo | budova Městského muzea Nový Bydžov a České spořitelny, Bož. Němcové 507, Nový Bydžov |

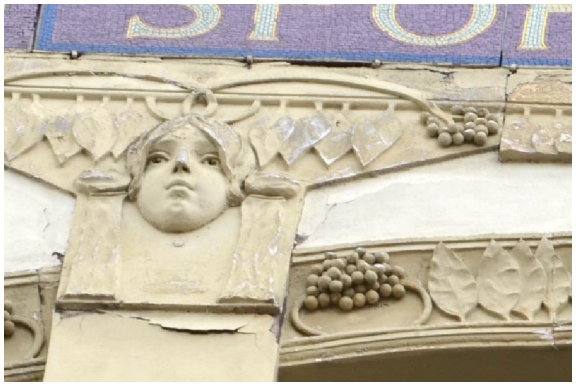
| Popis okolí, statika budovy | Mozaika se nachází v centru města. V okolí se vyskytuje zeleň v parkové úpravě.<br>V horní části budovy v blízkosti mozaikového nápisu je patrné odlupování omítky a vypadávání tmelu po obvodu mozaiky. |

- popraskaná a odlupující se omítka v horní části budovy

- vypadaný tmel po obvodu mozaikového nápisu

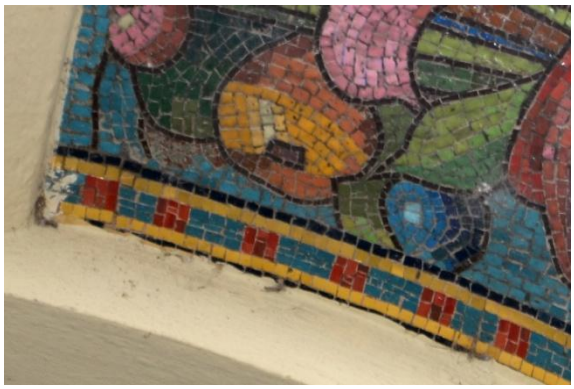
Mozaika je sestavena ze skleněných štípaných kostek o velikosti přibližně 1,6 cm x 1,2 cm. Použité sklo je zakalené. Na povrchu kostek nejsou známky korozního poškození (platí pro pohledovou stranu). Mozaikové kostky jsou znečištěny prachem a nátěrovou barvou. Zastoupeny jsou kostky se zlacením. Zlacení je místy poškozeno.

- znečištěný povrch mozaiky (prach a nátěrová barva)
