ZÁKLADNÍ IDENTIFIKACE

| ID | LBK-CL001 |
| Název/motiv mozaiky | Dekoratивní obklad kašny |
| Místo | kašna, Smetanova ulice – prostor před kinem (Smetanova č. p. 523), Nový Bor |

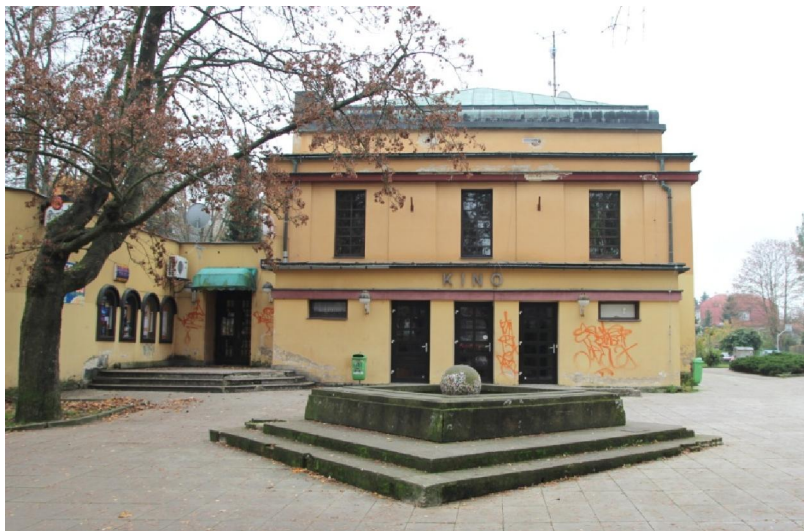
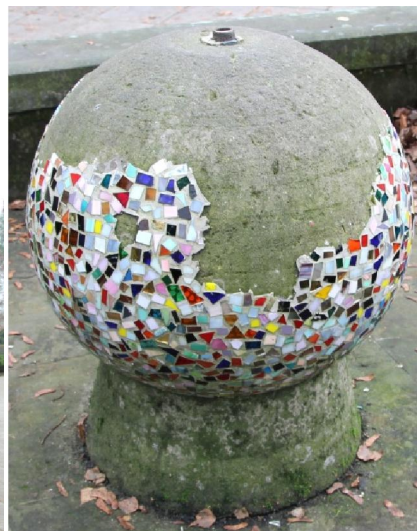
Kašna dotvářející prostor před kinem má na dvou stupních umístěn široký bazén na čtvercovém půdorysu. V jeho středu je na nízkém soklu instalována kamenná koule, ze které tryská voda. V roce 2009 byl právě tento centrální prvek doplněn abstraktní mozaikou využívající kombinace barevných plošek střeptů plochého skla. Dílo zhotovily děti z místního výtvarného kroužku pod vedením sklářské výtvarnice Šárky Zikmundové. V oblasti dopadu vody je však mozaikové obložení již dnes z velké části destruované.

Mozaika je v celé své ploše vystavena působení okolního prostředí. Jako rizikový faktor pro životnost mozaiky lze označit provoz fontány – voda dopadá přímo na mozaiku, čímž dochází k jejímu poškození. Na mozaice byla zaznamenána přítomnost mechů a lišejníků.
