## ZÁKLADNÍ IDENTIFIKACE

| ID | ULK-MO002 |
| Název/motiv mozaiky | Poutač vjezdu do města |
| Místo | sloup u silnice při příjezdu do Litvínova směrem od Mostu, Litvínov - Dolní Litvínov |

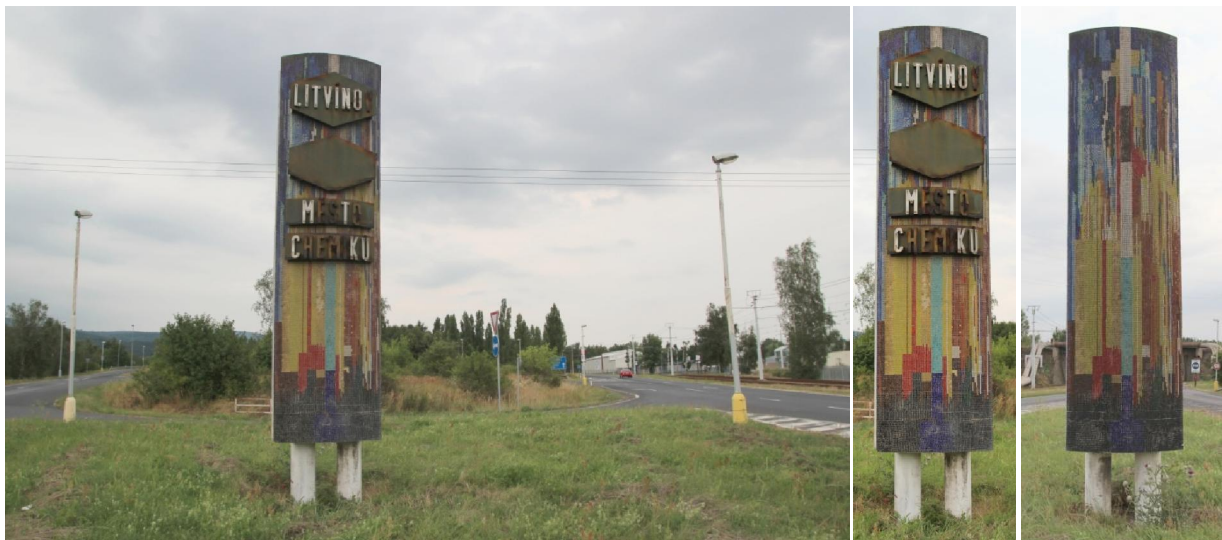
| Popis okolí, statika budovy | Mozaika se nachází na kraji města u silnice s frekventovanou automobilovou dopravou. V okolí se vyskytuje zeleň.<br>Sloup je v dobrém stavu. Kovové prvky doplňující mozaiku v její horní polovině jsou výrazně korozně poškozeny. |

Mozaika je v celé své ploše vystavena působení okolního prostředí. Korodující kovové prvky v horní polovině sloupu mozaiku nepoškozují. Biologické poškození nebylo zaznamenáno. Nelze vyloučit, že některá poškození jsou spojena i s vandalismem.

-mechanicky poškozené kostky –  
pravděpodobně vandalismus
