## ZÁKLADNÍ IDENTIFIKACE

| ID | ULK-UL011 |
| Název/motiv mozaiky | Čtyři betonové stély s postavami (Rodina?) |
| Místo | stély před samoobsluhou, Kmochova 3320/6, Ústí nad Labem – Severní Terasa |

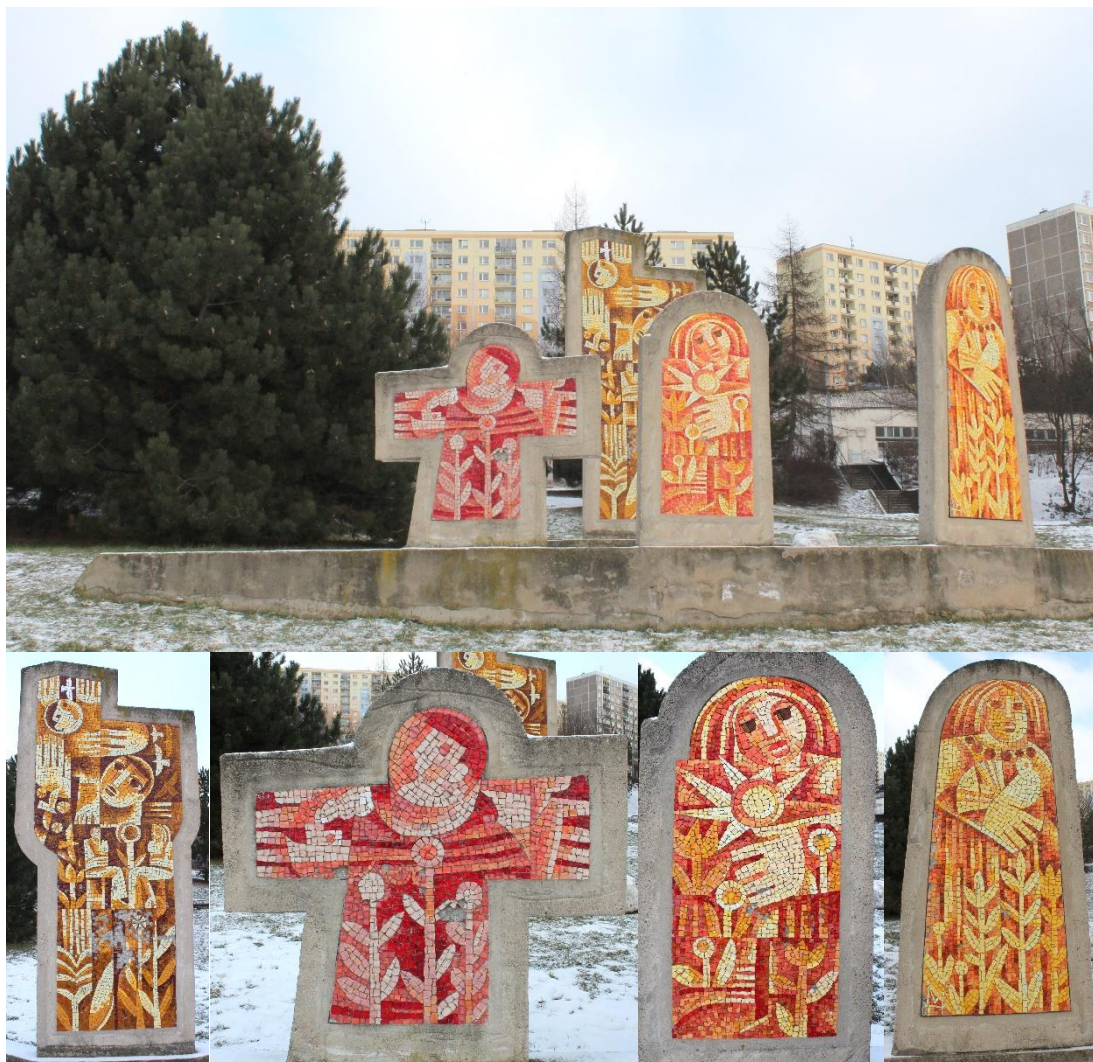
| Popis okolí, statika budovy | Mozaiky se nachází v parku na městském sídlišti.<br>Stély místy vykazují praskliny a vydrolování betonu. |

Mozaiky jsou zcela vystaveny působení okolního prostředí. Jako rizikový faktor pro životnost mozaik lze označit korodující železné komponenty a rámy, ve kterých jsou mozaiky zasazeny. V důsledku koroze kovů dochází k poškozování a ztrátě stavebního materiálu v jeho blízkosti.

- praskliny v betonu v důsledku koroze kovových komponent

- korodující železný rámeček – v důsledku koroze dochází k tvorbě prasklin v betonu a k vypadávání materiálu po obvodu rámečku

- ztráta a poškození některých kostek bylo způsobeno pravděpodobně vandaly
