ZÁKLADNÍ IDENTIFIKACE

ID	JHC-CB002
Název/motiv mozaiky	Svatá Anna
Autor	návrh Rostislav Štěpáník, realizace ?
Datace	1999
Místo	Jihočeská komorní filharmonie České Budějovice, Kněžská 411/6, České Budějovice 1
GPS souřadnice	48°58'26.219"N, 14°28'35.531"E
Rozměry mozaiky, umístění	výška 4 m, šířka 2,5 m Mozaika je instalována nad vchodem.
Výška umístění mozaiky nad zemí	5 m
Mozaika je směřována na (SS)	jih
Popis okolí, statika budovy	Mozaika se nachází v městské zástavbě. V okolí se místy vyskytuje zeleň. Budova, na které je mozaika, nevykazuje žádnou ztrátu materiálu ani praskliny.
Poznámky	Tato mozaika je doplněna kruhovým mozaikovým oknem.

HUMANITNÍ PRŮZKUM MOZAIKY

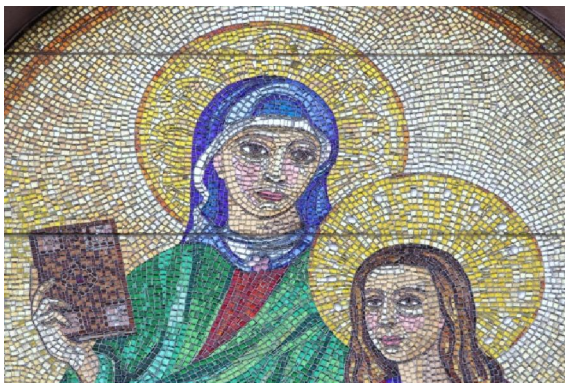
Mozaika je v celé své ploše vystavena působení okolního prostředí. Pouze po obvodu je lehce chráněna zapuštěním do stěny (cca 15 cm).
Biologické poškození nebylo zaznamenáno.

Ztráty materiálu v ploše
- nebyly zaznamenány

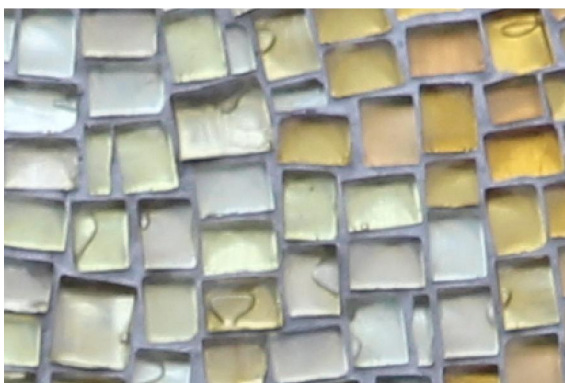
Mozaika je sestavena z prefabrikovaných skleněných kostek o velikosti 1,2 cm x 1,5 cm. Použité sklo je čiré, bez většího počtu bublin či jiných nehomogenit. Na povrchu kostek nejsou známky korozního poškození ani znečištění (platí pro pohledovou stranu). Mozaika byla provedena následující technikou – skleněné kostky byly nalepeny na hliníkové pláty a poté přetmeleny. Tyto pláty byly následně uchyceny do zdi vruty. Použité pojivo je světle šedé, jemnozrné.

- detail jemnozrného pojiva a bublin v lepidle pod mozaikovými kostkami
