ZÁKLADNÍ IDENTIFIKACE

ID	JHM-BI002
Název/motiv mozaiky	Immaculata
Autor	návrh Bernard O. Seeling, realizace ?
Datace	1895
Místo	opatský chrám sv. Petra a Pavla, Benediktinská ulice, Rajhrad
GPS souřadnice	49°5'22.230"N, 16°36'56.849"E
Rozměry mozaiky, umístění	výška 5,5 m, šířka 3,5 m Mozaika je instalována na štítu mezi věžemi.
Výška umístění mozaiky nad zemí	cca 26 m
Mozaika je směřována na (SS)	jihozápad
Popis okolí, statika budovy	Mozaika se nachází v zástavbě malé obce. V okolí se ve velké míře vyskytuje zeleň. Chrám, na kterém se mozaika nachází, vykazuje místy popraskanou či opadanou omítku. Mozaika však není tímto ohrožena.
Poznámky

HUMANITNÍ PRŮZKUM MOZAIKY

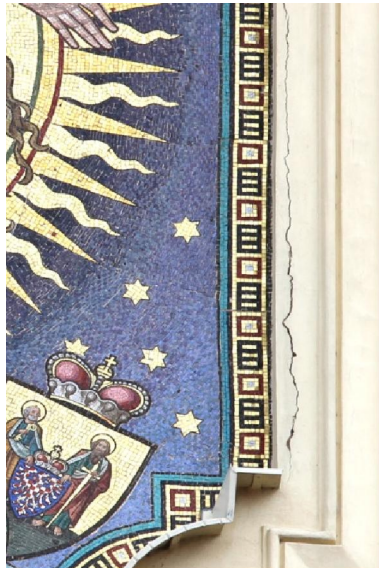
- v blízkosti mozaikového obrazu je vertikální prasklina v omítce – mozaika není tímto nijak ohrožena

Mozaika je v celé své ploše vystavena působení okolního prostředí. Biologické poškození nebylo zaznamenáno.

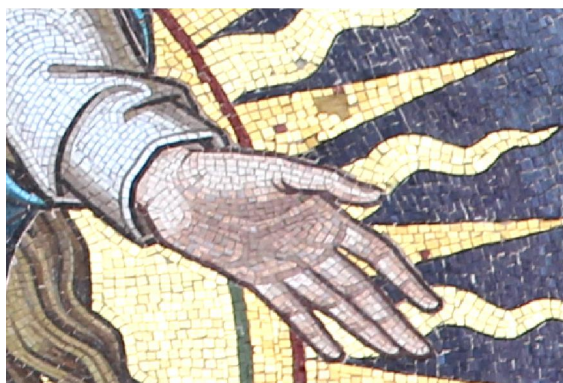
Ztráty materiálu v ploše

- ojediněle chybí jednotlivé kostky či jejich malé skupiny

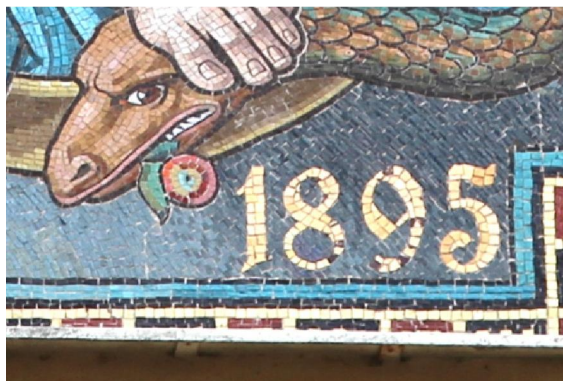
Mozaika je sestavena ze štípaných skleněných kostek o velikost cca 1,5 cm x 1 cm. Použité sklo je zakalené. Na povrchu kostek nejsou známky korozního poškození ani znečištění (platí pro pohledovou stranu). Zastoupeny jsou kostky se zlacením. Zlacení je místy poškozeno nebo zcela chybí.

- zlacení je na některých kostkách poškozeno/ chybí
