## ZÁKLADNÍ IDENTIFIKACE

ID	JHM-BM005
Název/motiv mozaiky	Křížová 864/3
Autor	návrh ?, realizace ?
Datace	?
Místo	obytný dům, Křížová 864/3, Brno – Staré Brno
GPS souřadnice	49°11'18.939"N, 16°35'40.611"E
Rozměry mozaiky, umístění	výška 0,9 m, šířka 1,2 m Mozaika je instalována nad vchodem do domu.
Výška umístění mozaiky nad zemí	2,7 m
Mozaika je směřována na (SS)	severozápad
Popis okolí, statika budovy	Mozaika se nachází v centru města. Na budově, na které je mozaika instalována, nejsou patrné praskliny ani ztráty stavebního materiálu.
Poznámky

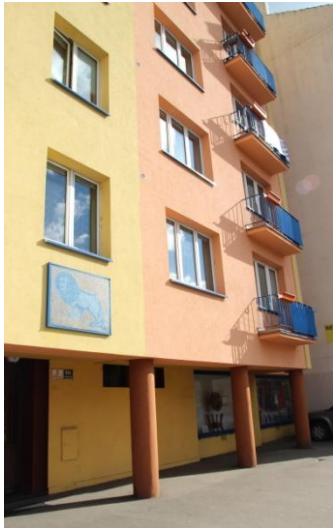
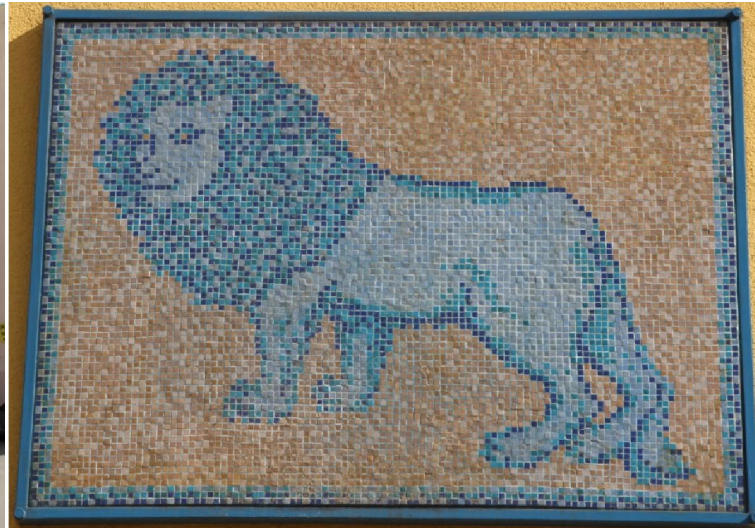
Mozaika v modré barvě kombinující světlejší pozadí a tmavší obrysy figury stojící lva je osazena na panelu mezi přízemím a prvním patrem budovy bytového domu.

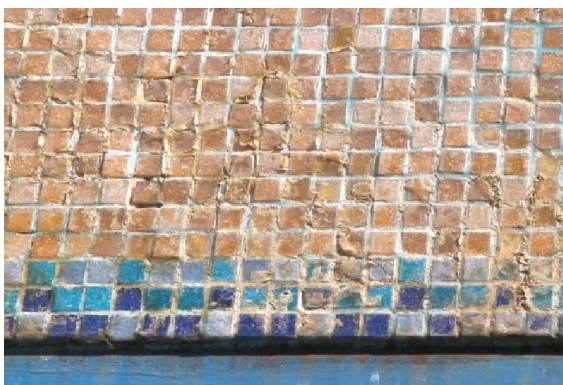
Mozaika je sestavena ze skleněných sintrovaných kostek o přibližné velikosti 2 cm x 2 cm. Použité sklo je zakalené, bez bublin. Na povrchu kostek nejsou známky korozního poškození (platí pro pohledovou stranu). Povrch kostek je místy pokryt usazeninami z podkladového stavebního materiálu.

- detail usazenin ve spodní části mozaiky

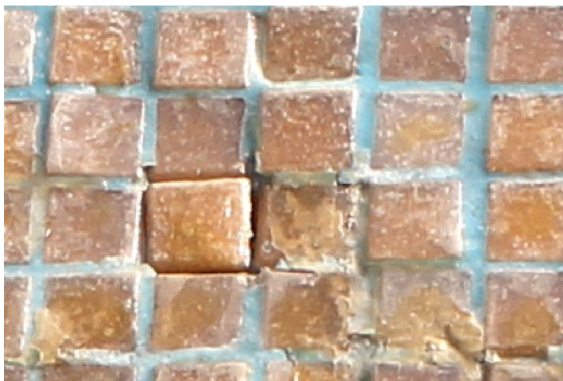
Pojivo mezi kostkami je světle modré, jemnozrnné. Místy je pojivo vypadané, což ohrožuje stabilitu usazení skleněných kostek.

- detail jemnozrnného modře probarveného tmelu mezi kostkami; místy je pojivo vypadané
