ZÁKLADNÍ IDENTIFIKACE

HUMANITNÍ PRŮZKUM MOZAIKY

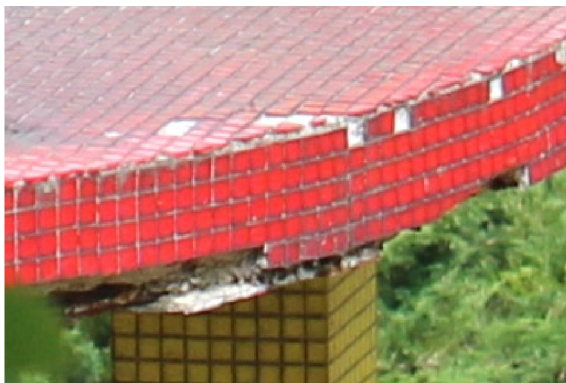
- betonová konstrukce se místy drolí

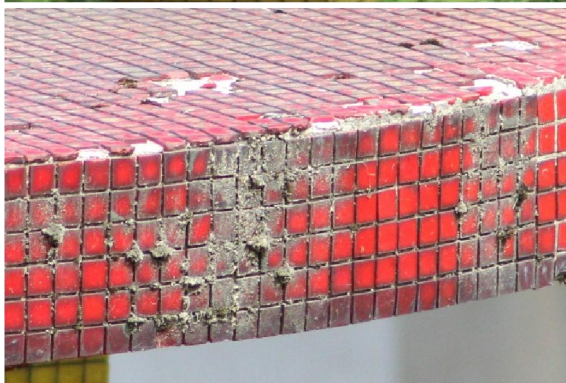
Mozaika je v celé své ploše vystavena působení okolního prostředí
Povrch mozaiky je ve velké míře pokryt lišejníky.

- na mozaice byly pozorovány lišejníky

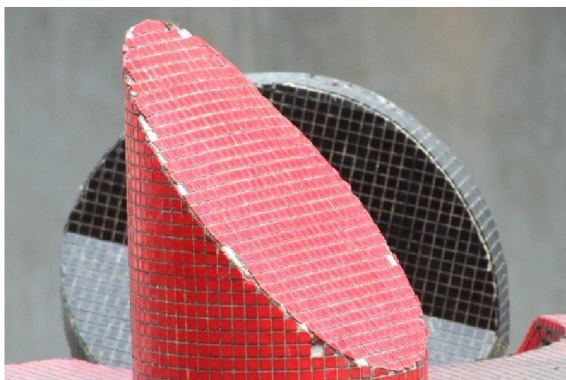
- z plastiky opadávají jednotlivé kostky (převážně v blízkosti hran plastiky)

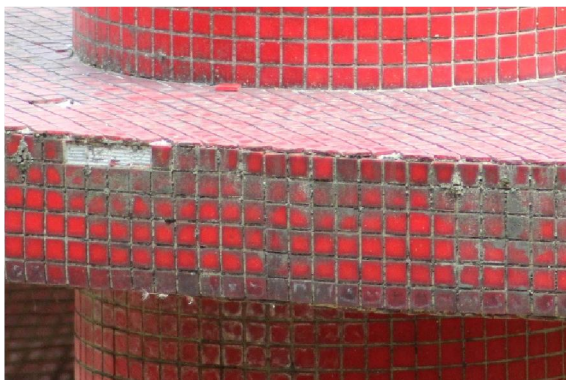
Mozaika je sestavena ze skleněných sintrovaných kostek o velikosti 2 cm x 2 cm. Použité sklo je zakalené, bez bublin. Na povrchu kostek nejsou známky korozního poškození (platí pro pohledovou stranu). Povrch mozaiky je znečištěn prachem a exhalacemi. Pojivo mezi kostkami je světle šedé.

-skleněné kostky jsou ve velké míře znečištěny prachem a exhalacemi
