ZÁKLADNÍ IDENTIFIKACE

ID	LBK-SM002
Název/motiv mozaiky	Dekorace průčelí
Autor	návrh Jan Vejrych, Jano Köhler, realizace Viktor Foerster (?)
Datace	1908
Místo	hotel Obecní dům, Husova 70, Semily
GPS souřadnice	50°36'12.319"N, 15°20'7.572"E
Rozměry mozaiky, umístění	průměr kruhové části cca 3 m Centrální mozaika ve štítu a mozaikový vlys v hlavní a boční fasádě pavilonového nástavce.
Výška umístění mozaiky nad zemí	cca 20 m (centrální motiv), cca 18 m (pásky)
Mozaika je směřována na (SS)	jihozápad (centrální motiv + vlys), severozápad (vlys z boku domu)
Popis okolí, statika budovy	Mozaiky se nachází v městské zástavbě. Budova je v dobrém stavu, nevykazuje praskliny ani ztrátu materiálu.
Poznámky

HUMANITNÍ PRŮZKUM MOZAIKY

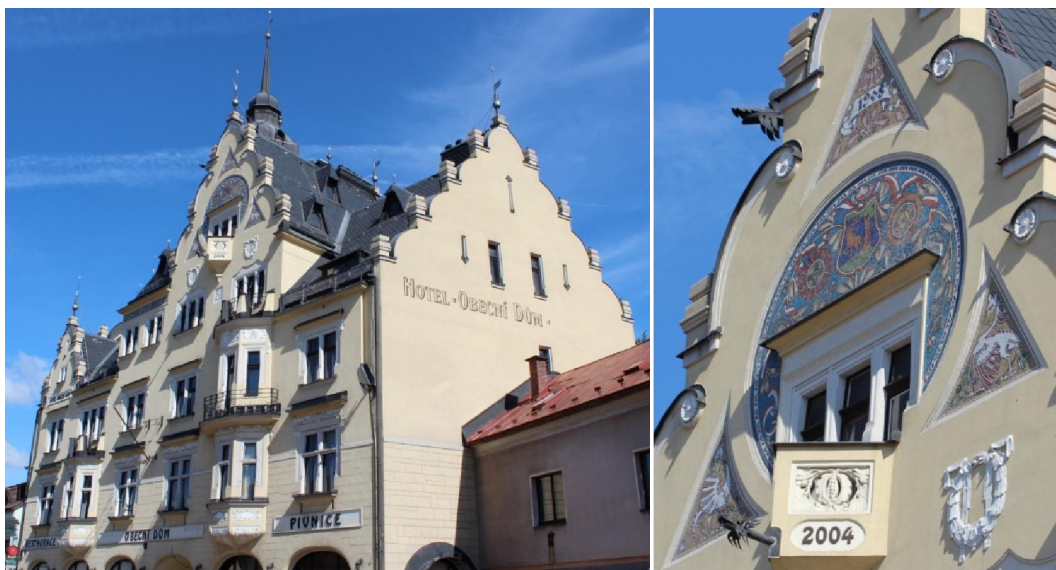
Centrální mozaika je zcela vystavena působení okolního prostředí, mozaikové pásy jsou částečně chráněny lehce přesahující stříškou.

- pohled na všech 6 částí mozaiky;
centrální motiv je zcela vystaven
okolnímu prostředí, nad pásy je lehce
přesahující stříška

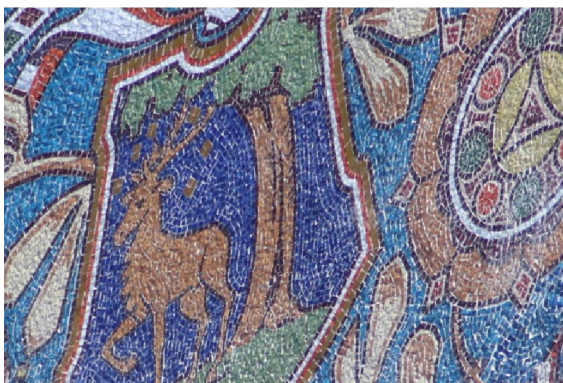
Ztráty materiálu v ploše

- nebyly zaznamenány
