ZÁKLADNÍ IDENTIFIKACE

ID	MSK-BR001
Název/motiv mozaiky	Hodiny zdobené zlatou skleněnou mozaikou
Autor	návrh ?, realizace Leopold Forstner
Datace	1912 (?)
Místo	Všeobecné a sportovní gymnázium, Dukelská 1423/1, Bruntál
GPS souřadnice	49°59'23.547"N, 17°27'45.154"E
Rozměry mozaiky, umístění	výška 2,2 m, šířka 2,2 m Mozaika je instalována na štítu budovy.
Výška umístění mozaiky nad zemí	cca 22 m
Mozaika je směřována na (SS)	jihovýchod
Popis okolí, statika budovy	Mozaiky se nachází v centru města. V okolí se místy vyskytuje zeleň. Budova, na které se mozaika nachází, nevykazuje žádné větší praskliny či ztrátu stavebního materiálu.
Poznámky

HUMANITNÍ PRŮZKUM MOZAIKY

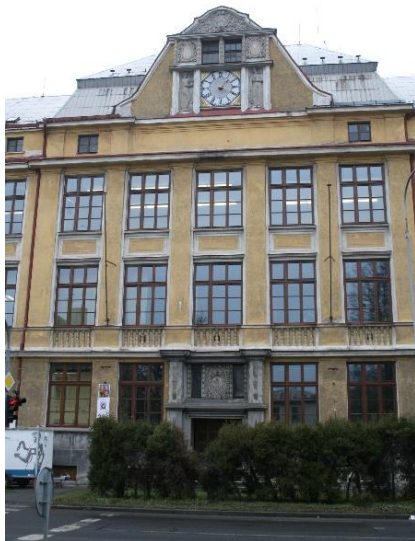
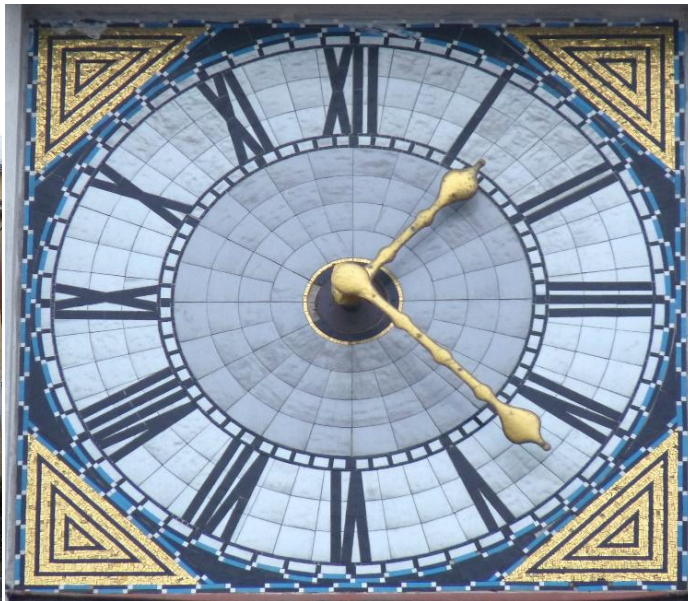
Mozaika zdobí hodiny v nástavci nad atikou vstupní fasády bruntálského gymnázia. Většina plochy ciferníku je obložena keramickou mozaikou, pouze cvikly mají mezi tmavě modrými keramickými pásky zlaté plochy ze skleněných kostiček.

Mozaika je pouze shora chráněna mírně přesahujícím parapetem.
Biologické poškození nebylo zaznamenáno.

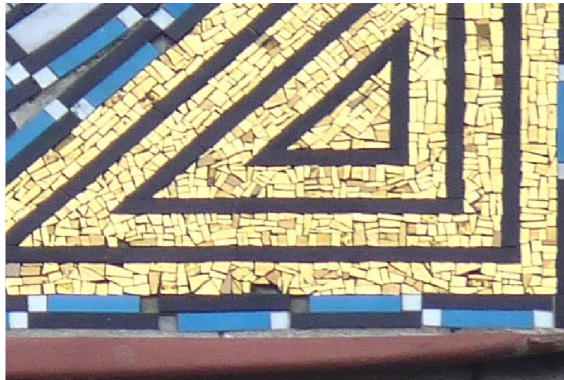
Ztráty materiálu v ploše

- z mozaiky je vypadáno několik mozaikových kostek (v řádu jednotek)

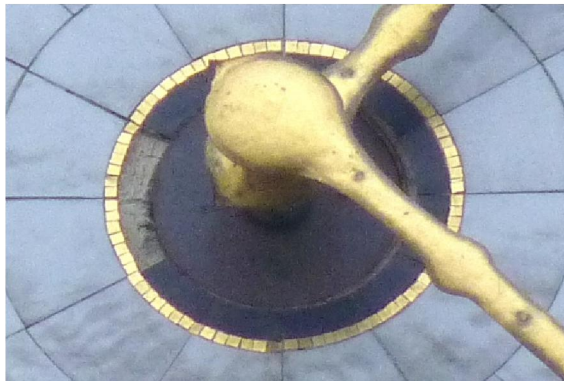
Mozaika je sestavena ze štípaných skleněných zlatených kostek o přibližné velikosti 2 cm x 1 cm a keramických glazovaných dílků (keramika převažuje). Na povrchu skla nebyly zaznamenány známky korozního poškození ani znečištění (platí pro pohledovou stranu). Zlacení je místy lehce poškozeno.

- zlacení je na některých kostkách poškozeno
