## ZÁKLADNÍ IDENTIFIKACE

ID	MSK-KI001
Název/motiv mozaiky	Městský znak Havířova
Autor	návrh a realizace Jiří Sibinský
Datace	2008
Místo	Těšínská (kruhový objezd), Havířov – Bludovice
GPS souřadnice	49°45'44.588"N, 18°27'54.816"E
Rozměry mozaiky, umístění	výška 1,5 m, šířka 0,9 m Mozaika je instalována na volně stojícím sloupu.
Výška umístění mozaiky nad zemí	2,6 m
Mozaika je směřována na (SS)	jihovýchod
Popis okolí, statika budovy	Mozaika se nachází při vjezdu do města u silnice s frekventovanou dopravou. V okolí se vyskytuje zeleň. Sloup, na kterém je mozaika umístěna, nevykazuje žádné praskliny či ztrátu stavebního materiálu.
Poznámky	Další mozaiky s městským znakem Havířova jsou umístěny na silnici Ostravská a Dělnická.

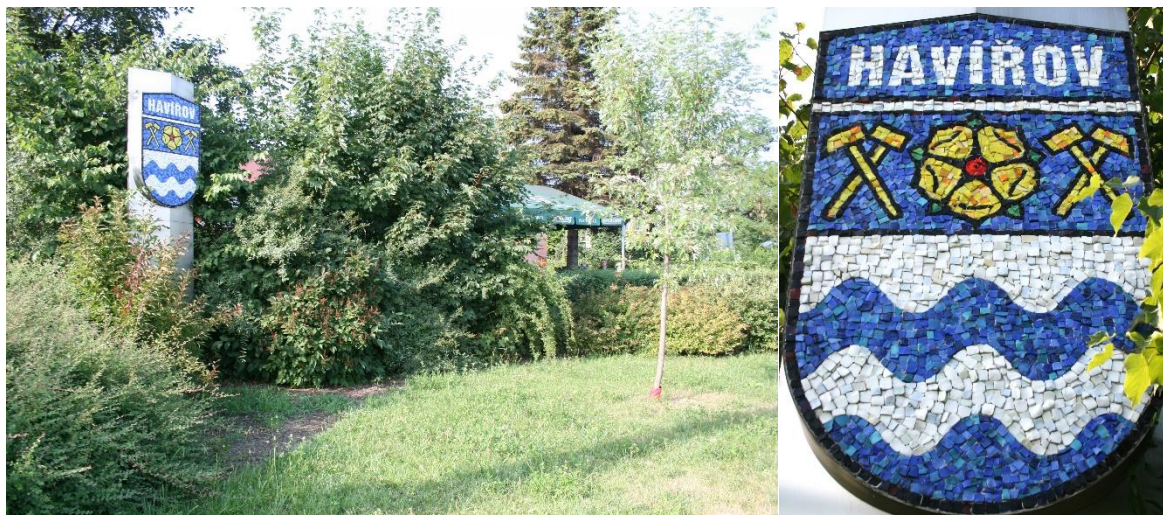
Mozaikový znak města Havířova je osazen před budovou pohostinství u křižovatky v blízkosti zastávky Bludovický kopec. Je připevněn na sloupu z nerezového plechu. Znak tvoří půlkruhový štít třikrát vlnitě dělený na čtyři pruhy střídavě modré a stříbrné (resp. bílé). V modré hlavě štítu je zlatá (resp. žlutá) růže s červeným semeníkem a zelenými lístky mezi dvěma páry zkřížených zlatých hornických kladívek.

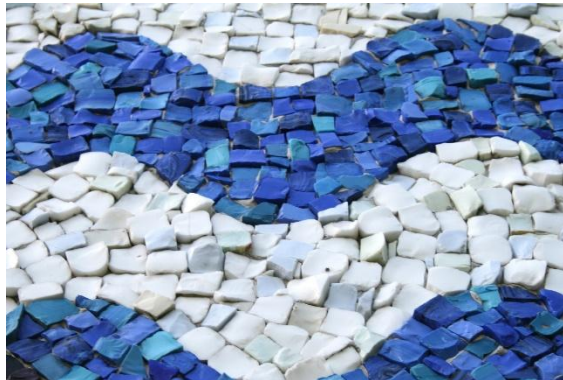
**Ztráty materiálu v ploše**  
- nebyly zaznamenány

Mozaika je v celé své ploše vystavena působení okolního prostředí.  
Biologické poškození nebylo zaznamenáno.

Mozaika je sestavena ze štípaných skleněných kostek o přibližné velikosti 2 cm x 3 cm. Použité sklo je zakalené. Ojedinele se vyskytují bubliny. Na povrchu skla nebyly zaznamenány známky korozního poškození ani znečištění (platí pro pohledovou stranu).  
Pojivo mezi kostkami je světle šedé, spíše jemnozrné.
