ZÁKLADNÍ IDENTIFIKACE

ID	MSK-KI002
Název/motiv mozaiky	Městský znak Havířova
Autor	návrh Jiří Louda, realizace Jiří Sibinský
Datace	2007
Místo	Dělnická (kruhový objezd), Havířov – Prostřední Suchá
GPS souřadnice	49°48'2.317"N, 18°27'6.780"E
Rozměry mozaiky, umístění	výška 1,5 m, šířka 0,9 m Mozaika je instalována na volně stojícím sloupu.
Výška umístění mozaiky nad zemí	2,6 m
Mozaika je směřována na (SS)	jihovýchod
Popis okolí, statika budovy	Mozaika se nachází při vjezdu do města u silnice s frekventovanou dopravou. V okolí se vyskytuje zeleň. Sloup, na kterém je mozaika umístěna, nevykazuje žádné praskliny či ztrátu stavebního materiálu.
Poznámky	Další mozaiky s městským znakem Havířova jsou umístěny na silnici Ostravská a na Bludovickém kopci.

HUMANITNÍ PRŮZKUM MOZAIKY

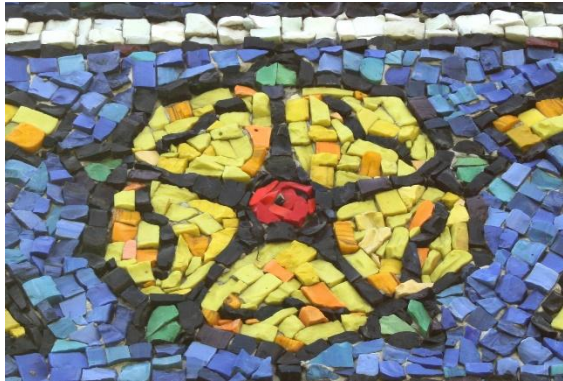
Ztráty materiálu v ploše
- nebyly zaznamenány

Mozaika je v celé své ploše vystavena působení okolního prostředí.
Biologické poškození nebylo zaznamenáno.

Mozaika je sestavena ze štípaných skleněných kostek o přibližné velikosti 2 cm x 3 cm. Použité sklo je zakalené. Ojedinele se vyskytují bubliny. Na povrchu skla nebyly zaznamenány známky korozního poškození ani znečištění (platí pro pohledovou stranu).
Pojivo mezi kostkami je světle šedé, spíše jemnozrné.
