ZÁKLADNÍ IDENTIFIKACE

ID	MSK-KI003
Název/motiv mozaiky	Městský znak Havířova
Autor	návrh Jiří Louda, realizace Jiří Sibinský
Datace	2008
Místo	Ostravská (vedle podjezdu, směr Šumbark), Havířov
GPS souřadnice	49°47'16.612"N, 18°24'3.628"E
Rozměry mozaiky, umístění	výška 1,5 m, šířka 0,9 m Mozaika je instalována na volně stojícím sloupu.
Výška umístění mozaiky nad zemí	2,6 m
Mozaika je směřována na (SS)	jihozápad
Popis okolí, statika budovy	Mozaika se nachází při vjezdu do města u silnice s frekventovanou dopravou. V okolí se vyskytuje zeleň. Sloup, na kterém je mozaika umístěna, nevykazuje žádné praskliny či ztrátu stavebního materiálu.
Poznámky	Další mozaiky s městským znakem Havířova jsou umístěny na silnici Dělnická a na Bludovickém kopci.

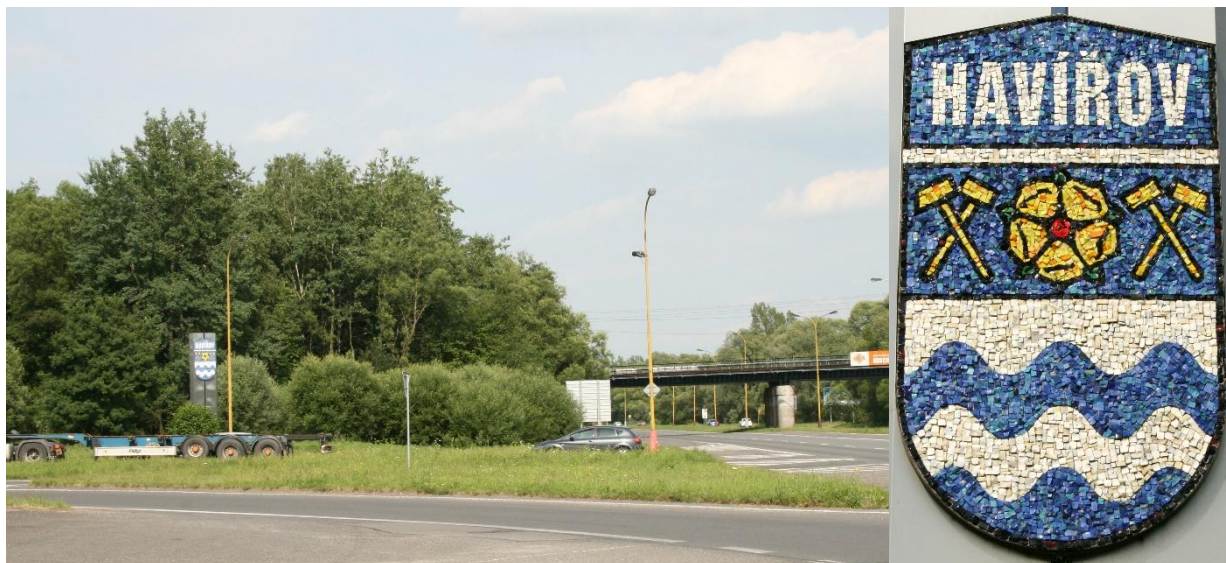
Mozaikový znak města Havířova je osazen na dvou nerezových sloupcích u dvouprouté silnice v blízkosti podjezdu směrem k místní části Šumbark. Znak tvoří půlkruhový štít třikrát vlnitě dělený na čtyři pruhy střídavě modré a stříbrné (resp. bílé). V modré hlavě štítu je zlatá (resp. žlutá) růže s červeným semeníkem a zelenými lístky mezi dvěma páry zkřížených zlatých hornických kladívek.

Mozaika je v celé své ploše vystavena působení okolního prostředí.
Biologické poškození nebylo zaznamenáno.

Mozaika je sestavena ze štípaných skleněných kostek o přibližné velikosti 2 cm x 3 cm. Použité sklo je zakalené. Ojedinelé se vyskytují bubliny. Na povrchu skla nebyly zaznamenány známky korozního poškození ani znečištění (platí pro pohledovou stranu). Pojivo mezi kostkami je světle šedé, spíše jemnozrné.

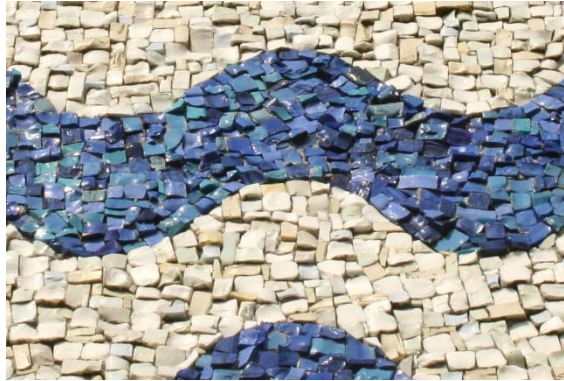
Ztráty materiálu v ploše
- nebyly zaznamenány
